NÁTTÚRUSTOFA
VESTFJARÐA

Athugun á búsvæðum og seiðabúskap í Botnsá í Norðurbotni í Tálknafirði

Unnið fyrir Dýrfisk

Ágúst 2014
NV nr. 26-14

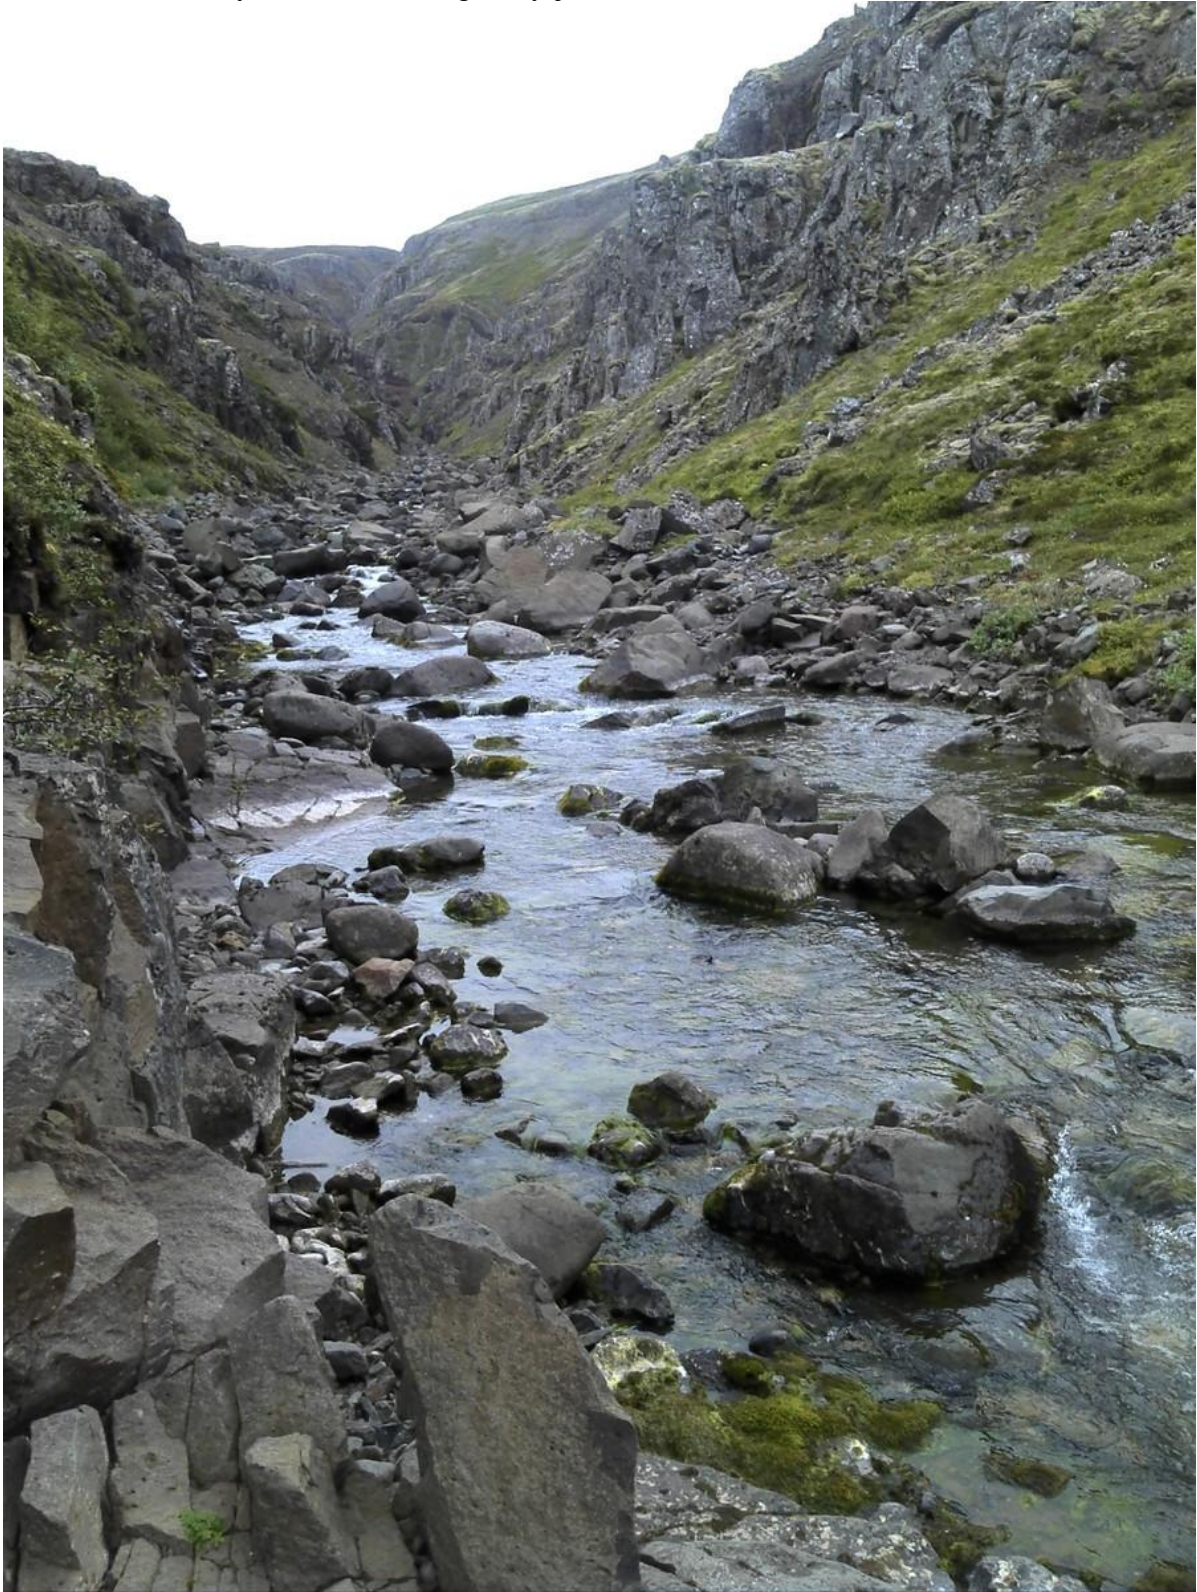
Mynd 3. Horft upp með Botnsárgljúfrinu frá gps punkti 1.

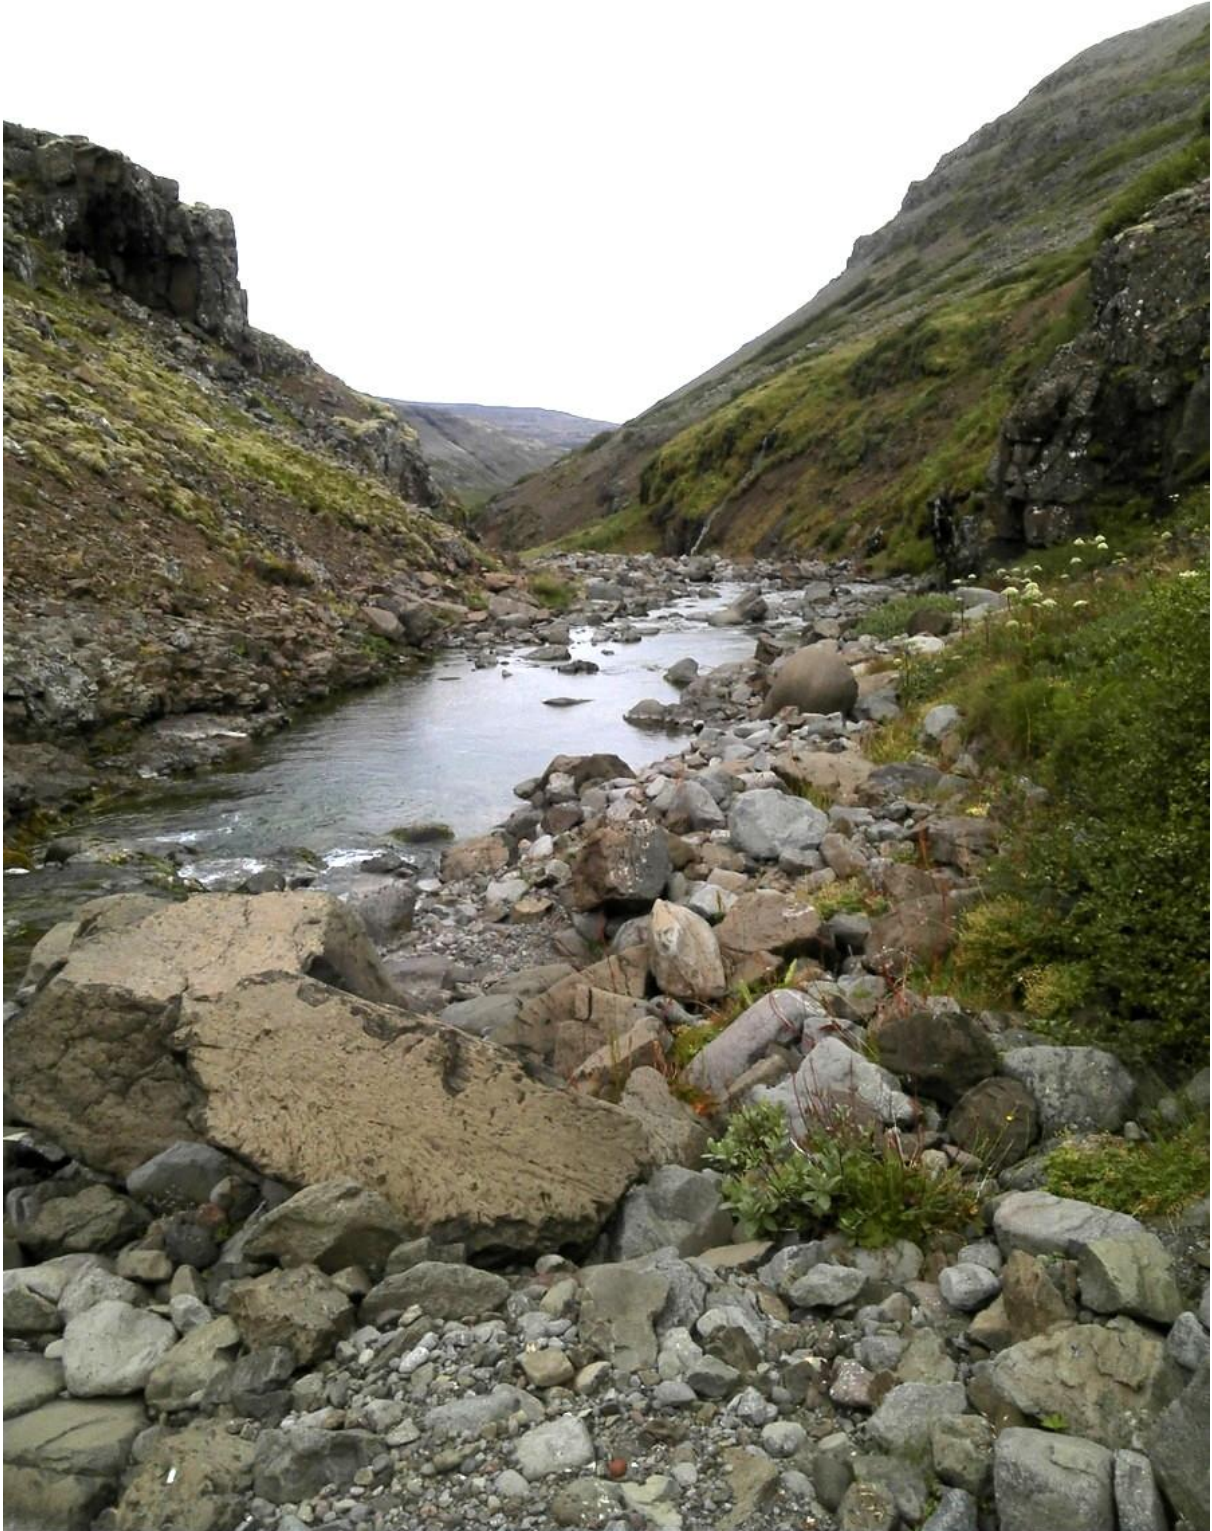
Mynd 4. Horft niður gljúfrið. Hylur (gps punktur 2) fyrir miðri mynd, um 1,5 m að dýpt.

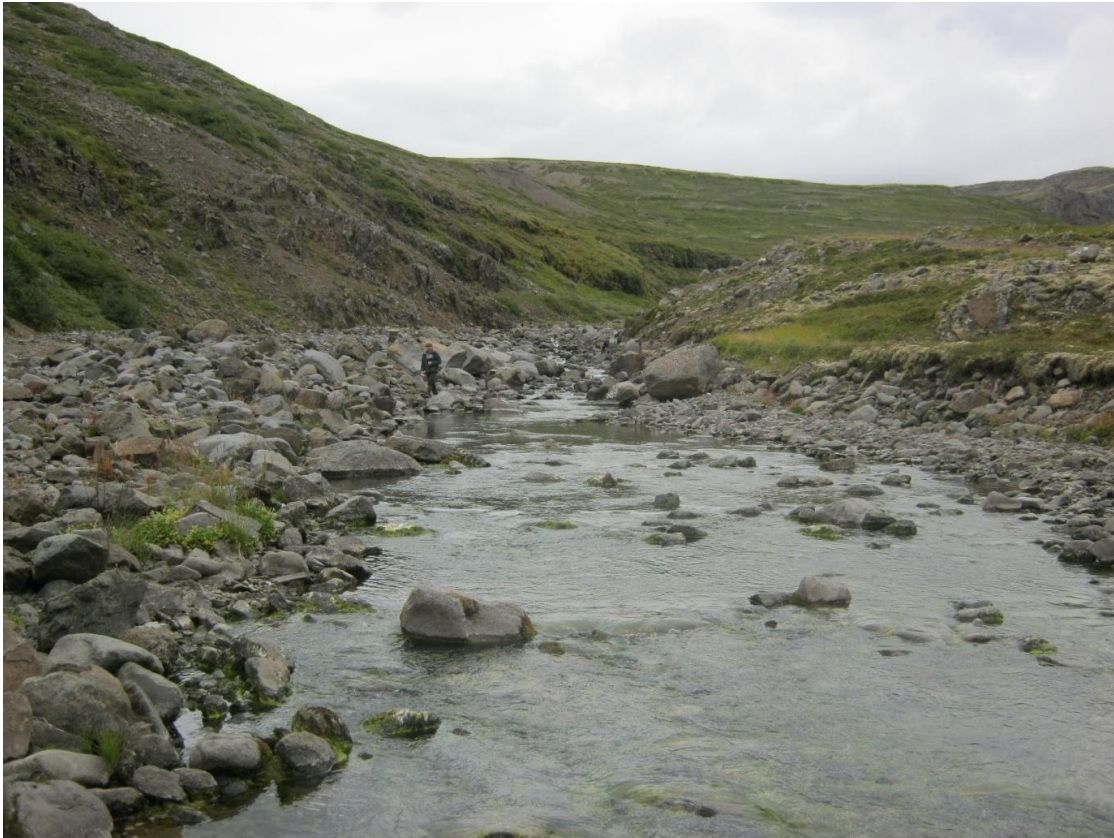
Mynd 5. Stöð A. Horft upp með ánni, neðst á rafveiðasvæðinu.

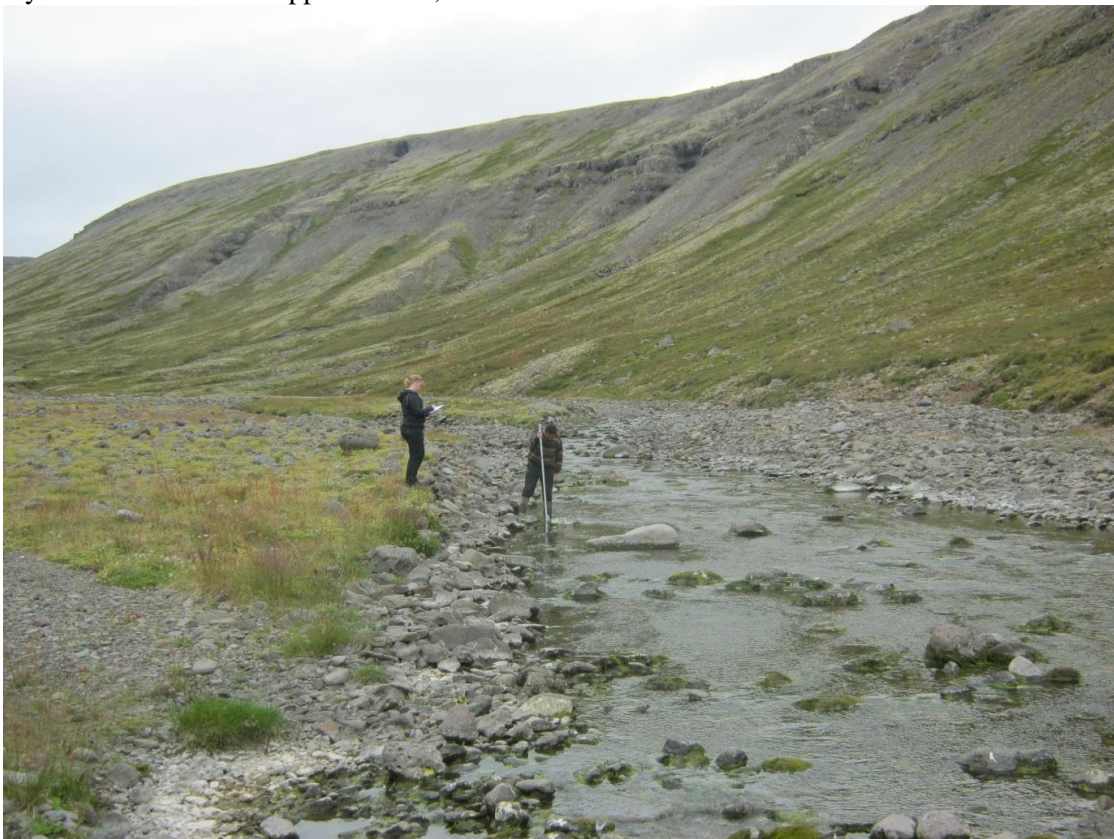
Mynd 6. Stöð B. Horft upp með ánni.

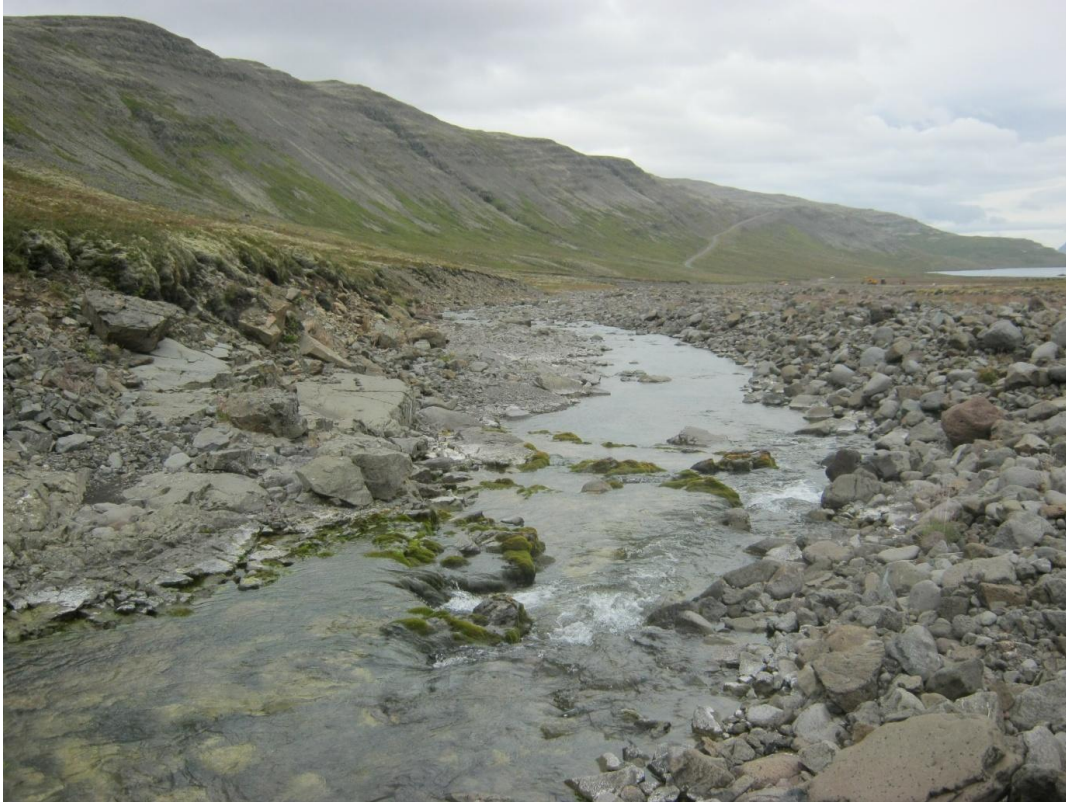
Mynd 7. Rétt neðan stöð B. Klöpp og grunnur hylur (um 0,5 m).

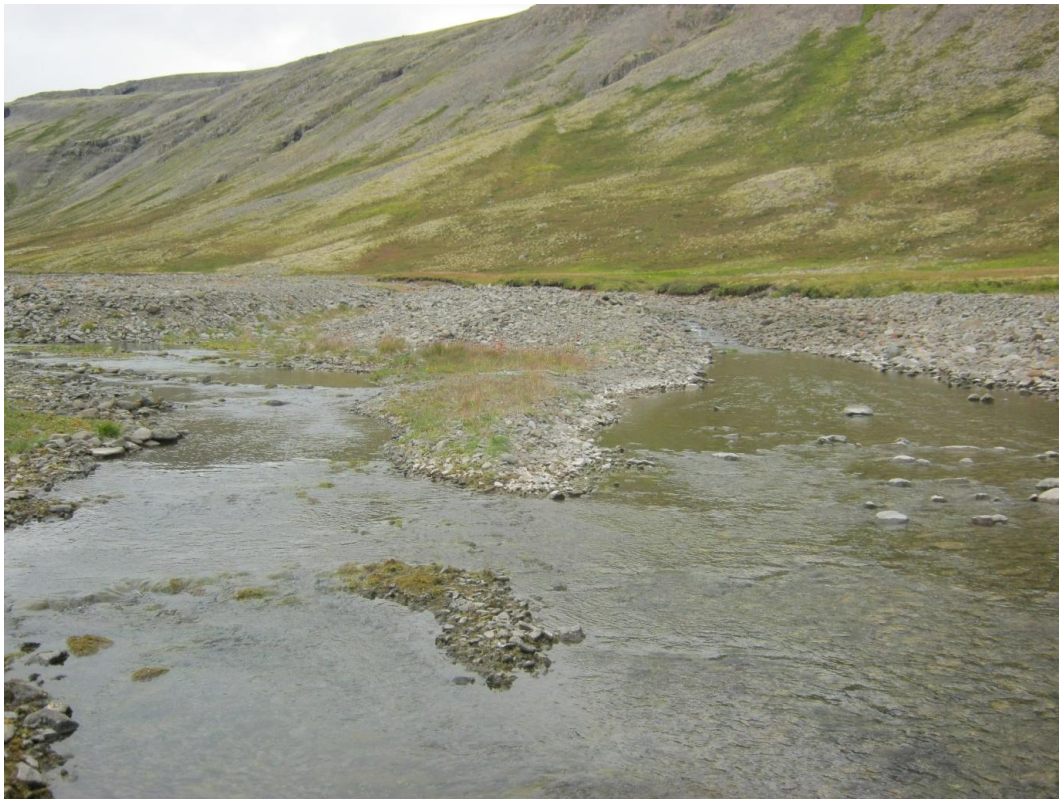
Við stöð C byrjar framkvæmdasvæðið og nær það að mestu niður undir brú. Áin hefur verið færð í einn farveg og er hann tiltölulega þröngur á kafla, sums staðar einungis tæpir 2 m. Það er þó lítill straumur í ánni, a.m.k. þegar athugunin átti sér stað, og ætti það ekki að hafa mikil áhrif á að fiskur geti ekki gengið þarna upp.

Mynd 8. Stöð C. Rafveitt var svæðið hægra megin á myndinni. Framkvæmdasvæðið byrjar fyrir neðan þessa stöð.

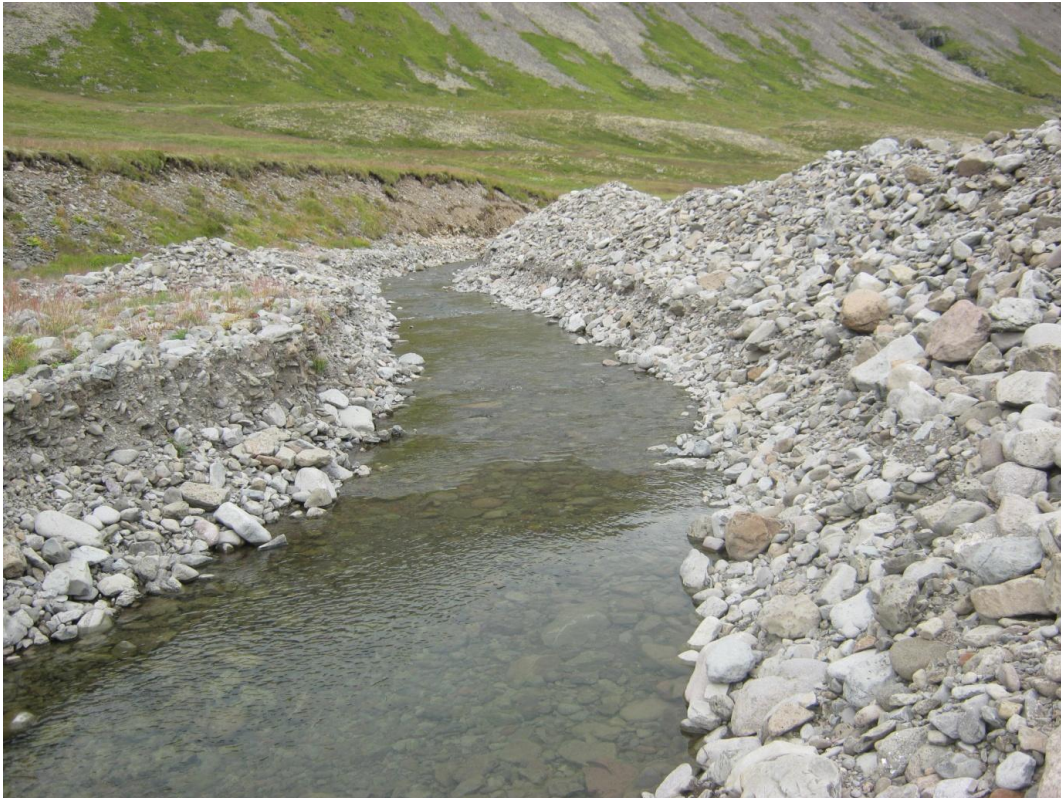
Búið er að þrengja árfarveg Botnsár á köflum, frá svæði við stöð C og niður að brú. Straumhraði á því svæði er því meiri en ella og gæti haft áhrif á bleikjuseiði. Fallhæð á ánni er þó lítil og væntanlega munu ekki verða áhrif fyrr en í haustríningum eða vorleysingjum.

Mynd 9. Gps punktur 4. Þrengt hefur verið að árfarveginum á þessu svæði.

Í flestum tilfellum er leitað til fagaðila (t.d. Veiðimálastofnun) áður en malartekja fer fram (Þórólfur Antonsson o.fl. 2008) en því miður var það ekki gert í þessu tilviki. Það er enn hægt að lánmarka neikvæð áhrif malartekjunnar með mótvægisáðgerðum svo sem breikka farveginn þar sem hann er mjóstur. En það þarf að gera í samráði við fagaðila og með leyfi Fiskistofu (lög um lax og silungsveiði nr. 61/2006).

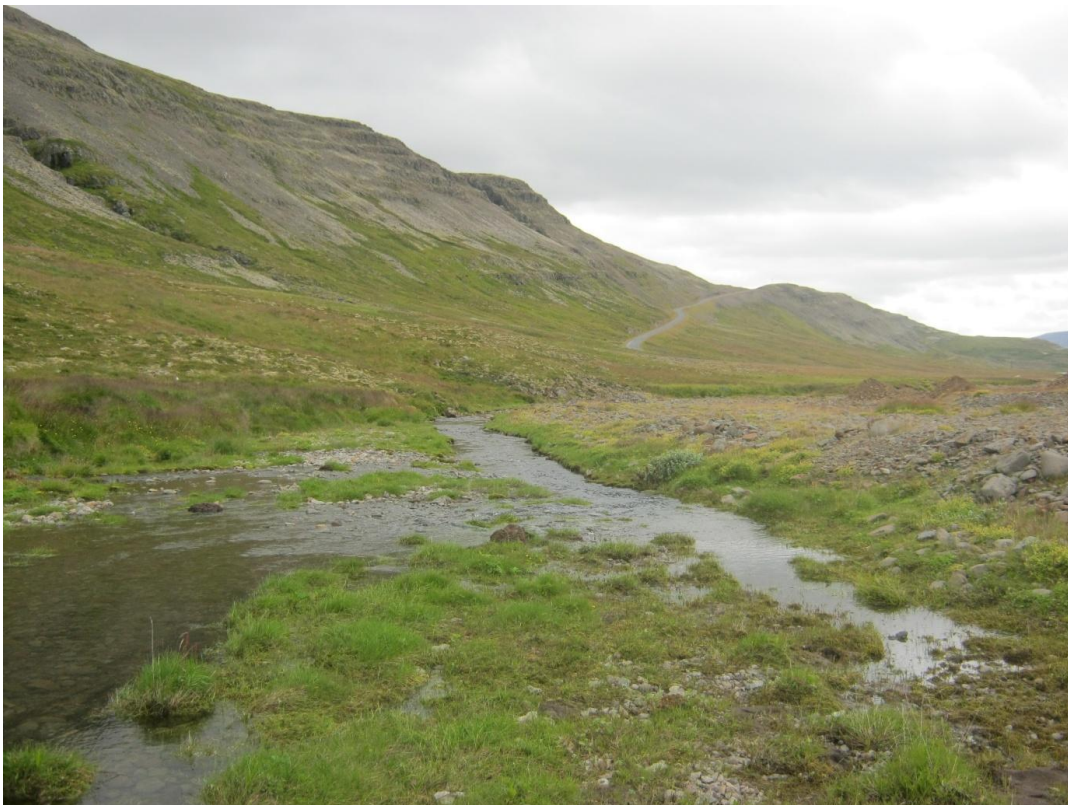
Mynd 10. Gps punktur 7. Á þessum stað virtist hafa verið árfarvegur hægra megin á myndinni og sést það einnig á mynd 1 sem er unnin af loftmynd frá 2011.

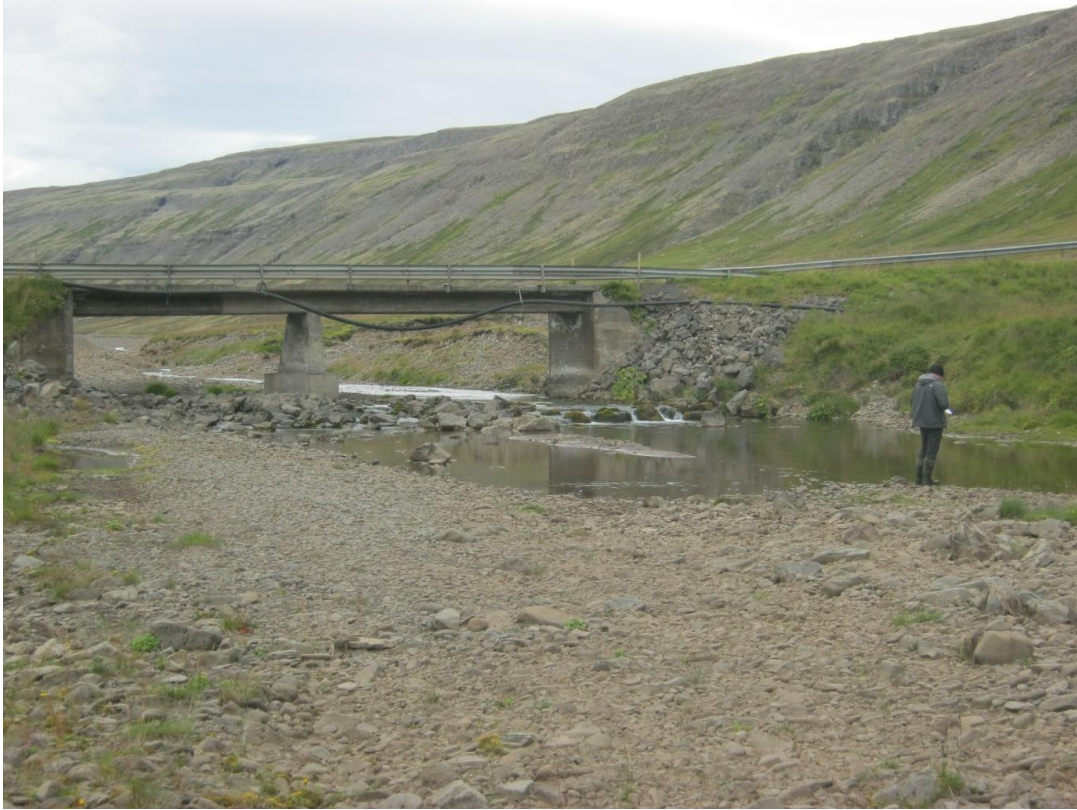
Mynd 11. Stöð D. Rétt neðan við brú.

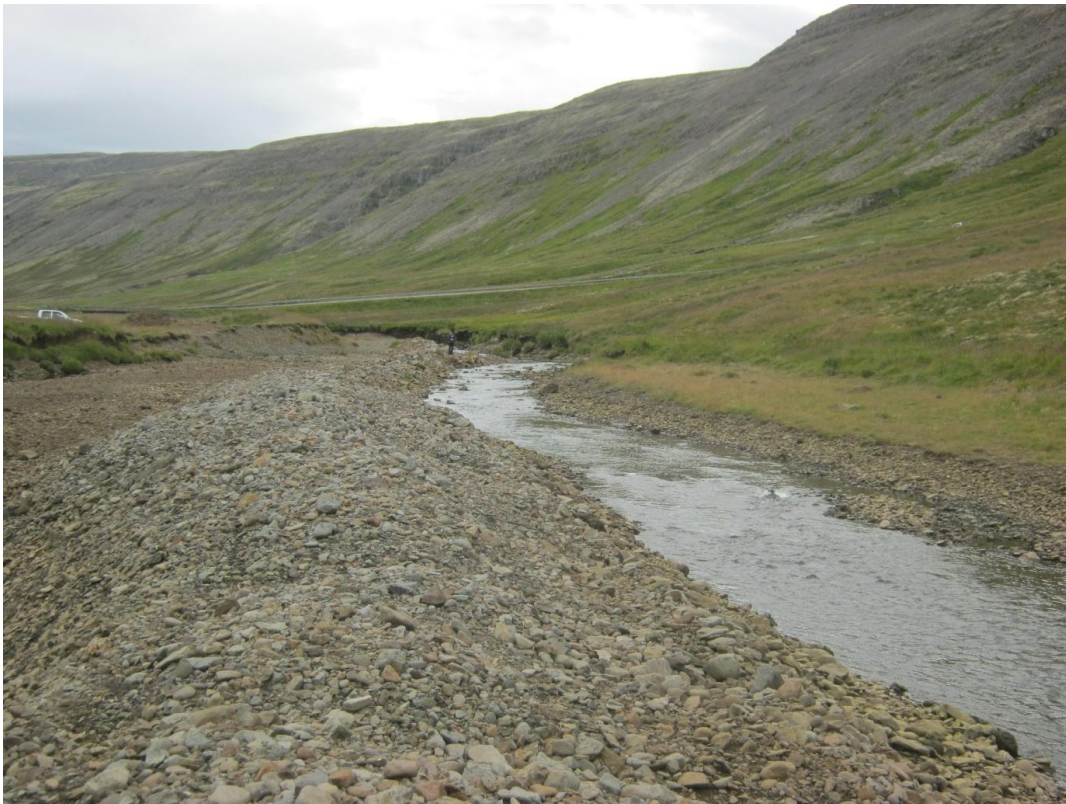
Fyrir neðan brú var á einum kafla einnig búið að ýta upp og þrengja að ánni. Straumhraðinn er þó lítill á þessu svæði. Fiskgegndi hluti árinna er líklega um og yfir 3 km.

Mynd 12. Ýtt hefur verið upp að ánni á um 100 m kafla. Maður stendur við stöð E.
