NÁTTÚRUSTOFA
VESTFJARÐA

Greinargerð um straumvötn í Arnkötludal, Gautsdal og Geiradal

Unnið fyrir Leið ehf.

Apríl 2005
NV nr. 03-05

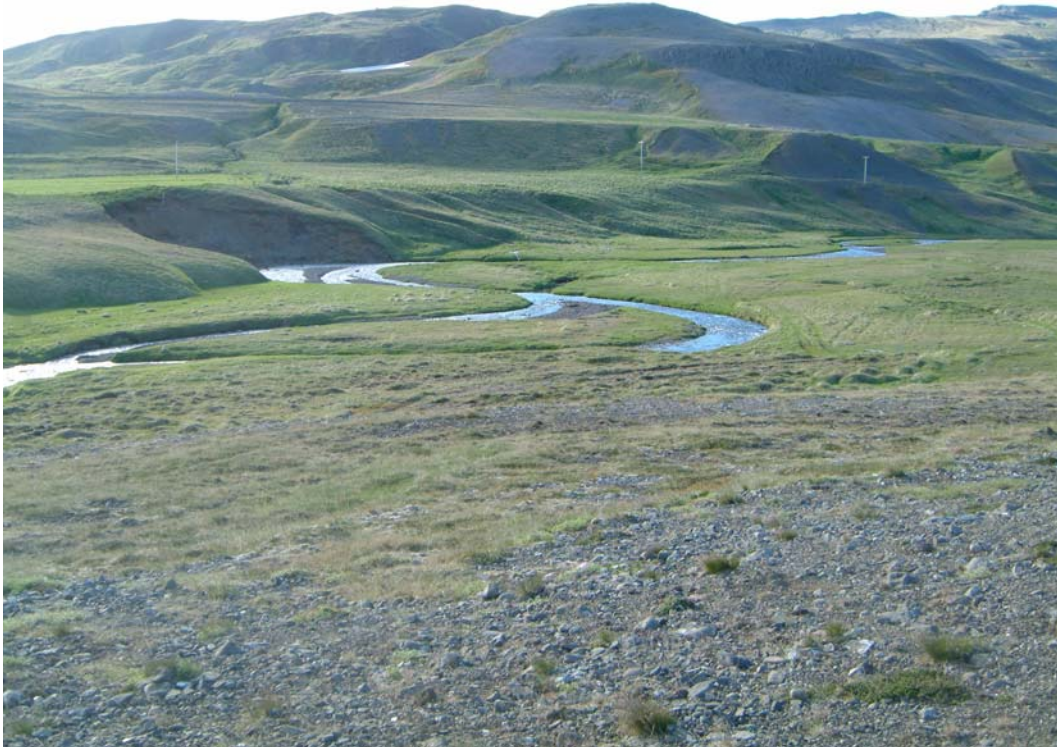
Mynd 1. Horft upp með Gautsdalsánni (Norður). Leið 2-S fer yfir neðstu bugðuna á myndinni.

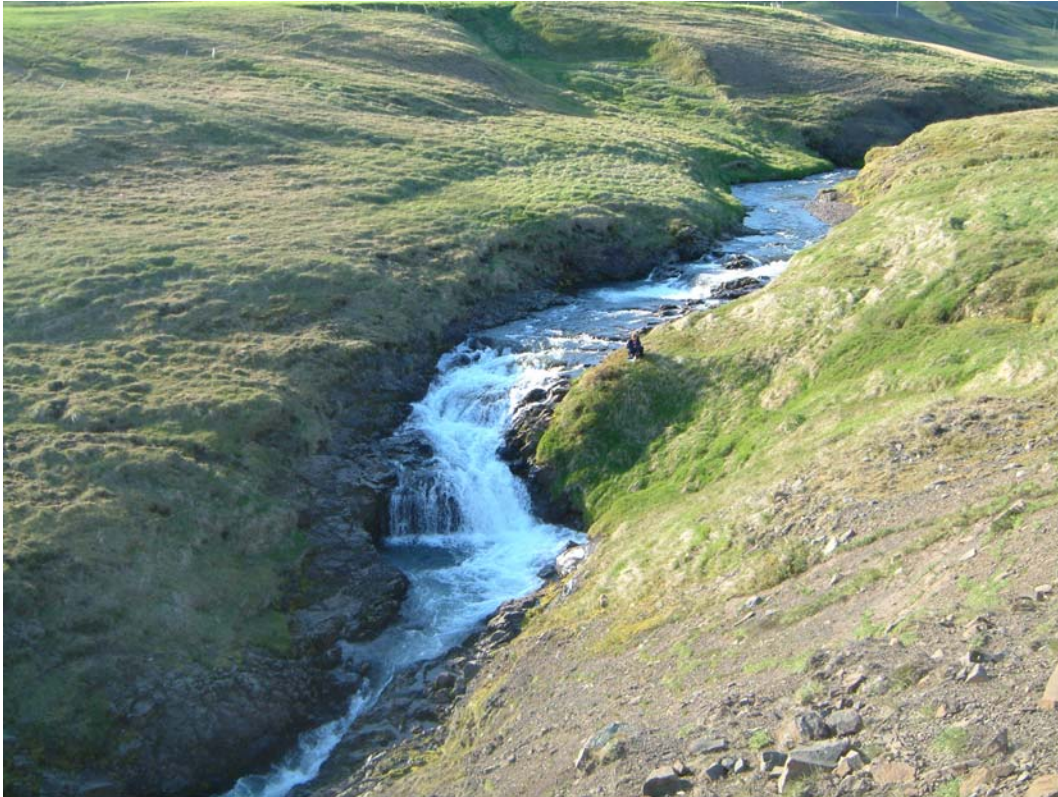
Fyrir neðan stöð 23.500 þrengist Gautsdalsáin og er botninn harður með fáeinum stórum hnallungum (>10 cm). Bakkarnir eru með harðri áferð og er hægri bakkinn brattur melur. Áin þrengist eins og sést neðst á mynd 2 en það svæði er kallað Stokkar. Þessi hluti árinna er ekki fiskgengd nema þegar er mikið í henni. Þá gengur fiskur alveg inn að Bænhúsafossi sem er rétt innan við Gautsdalsbæinn.

Mynd 2. Gautsdalsá fyrir neðan stöð 23.500.

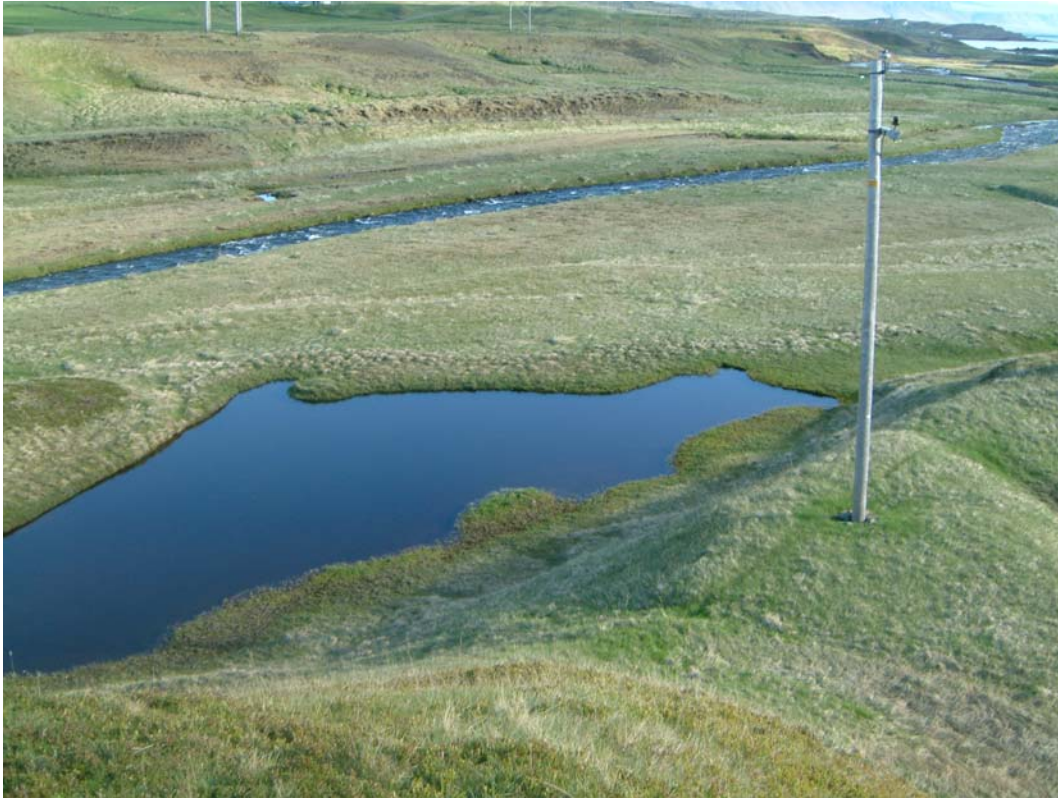
Leið 1 liggur yfir Bakkaá og verður sett ræsi í ána. Áin er með grófum hnallungabotni (>10 cm) og jafnbreið frá ármótum Gautsdalsáar og að brúnni á Tröllatunguvegi. Á mynd 3 sést lítill pollur fyrir framan Bakkaá en leið 1 fer yfir hann vinstra megin á myndinni og þaðan yfir Bakkaána.

Mynd 3. Horft í átt að Króksfirði, Bakkaá framundan.

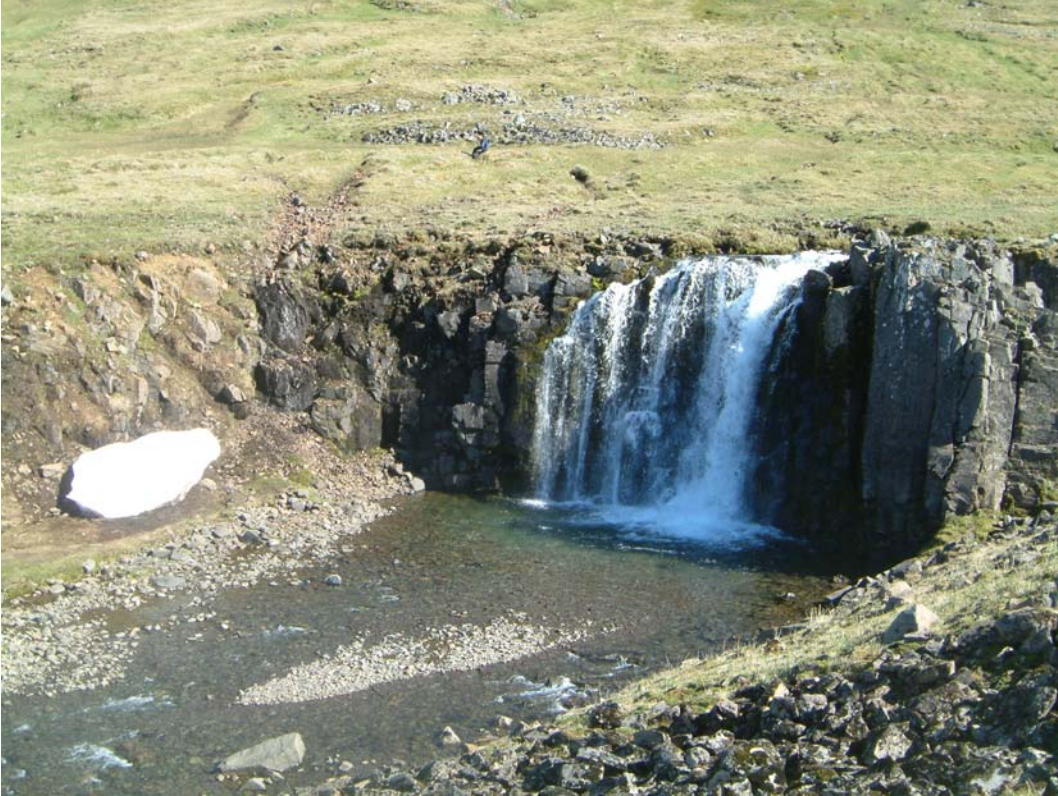
Arnkötludalsáin er fiskgengd upp að Rönkufossi (mynd 4). Frá fossinum og niður að eyðibýlinu Arnkötludalur er áin með grófum hnallungabotni og nokkuð jafnbreið.

Mynd 4. Rönkufoss í Arnkötludal.

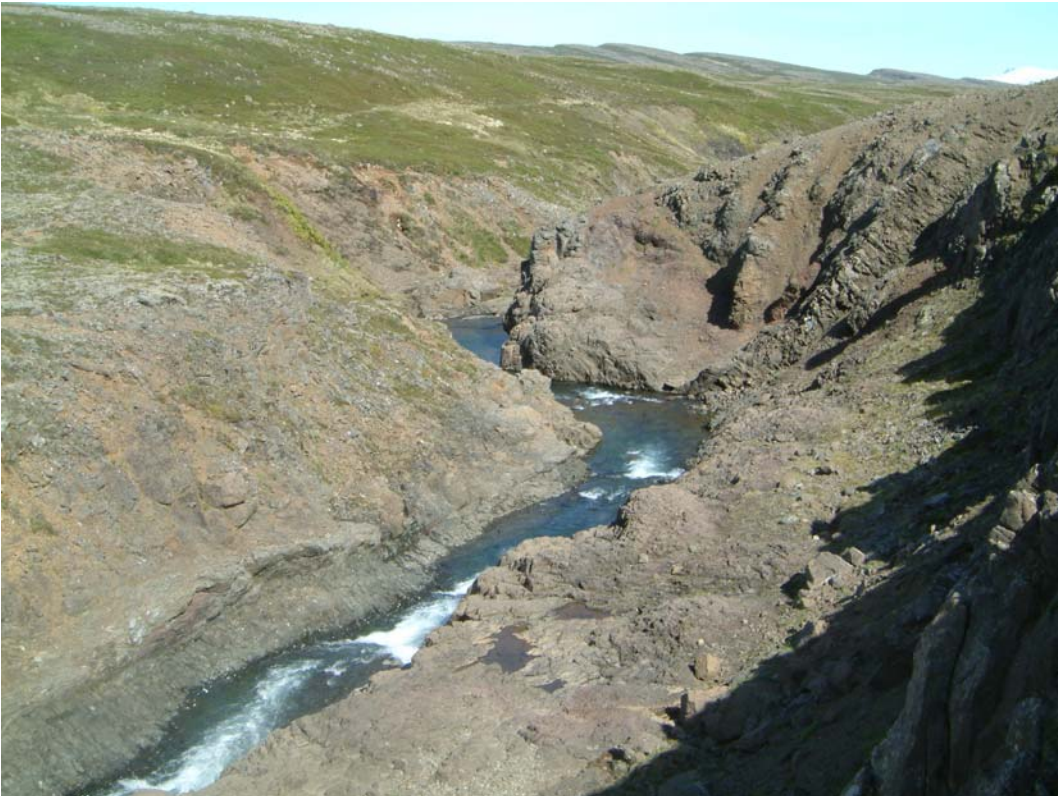
Fyrir neðan eyðibýlið er áin með svipuðu sniði þangað til komið er á móts við Fauskhóla (ca stöð 4.600) en þá þrengist hún, botninn harður og myndast flúðir (mynd 5).

Mynd 5. Arnkötludalsá á mótis við Fauskhóla.

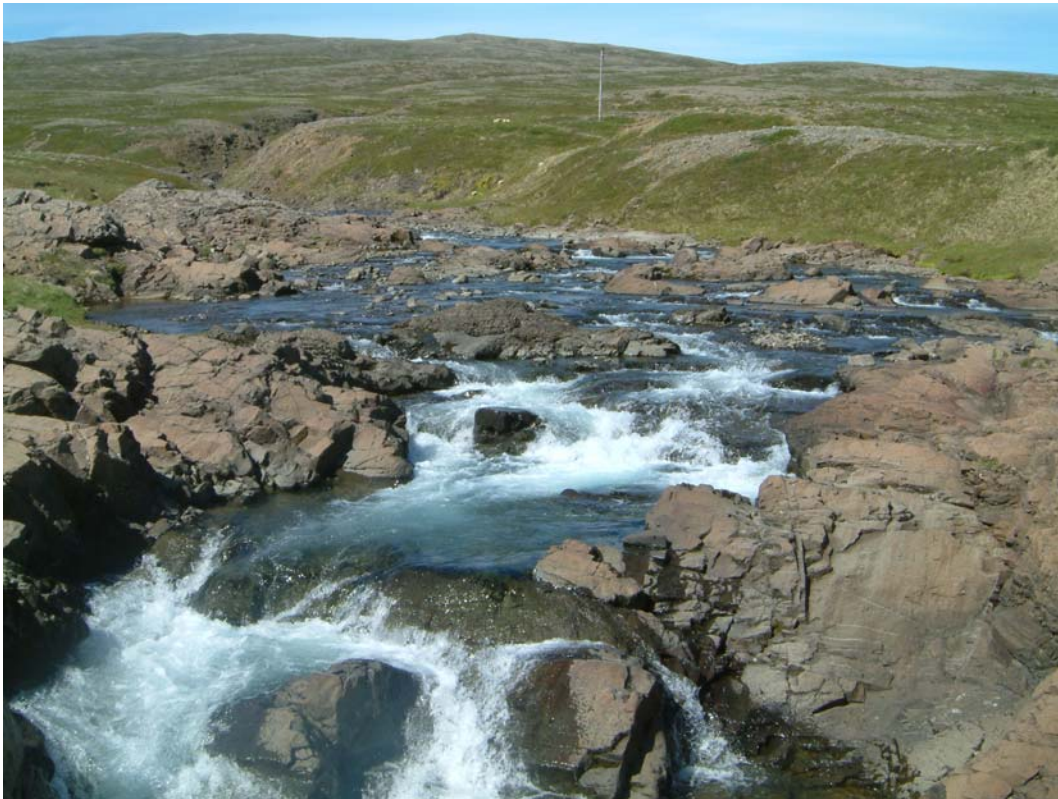
Mynd 6. Leið 6-N fer yfir ána neðst á myndinni. Fauskhólsgil efst í myndinni.

Þegar er komið fyrir neðan Fauskhólsgil verður áin breiðari og með grófari botni. Við stöð 3.700 er hún aftur á móti með nokkuð hörðum botni og falletum hyljum (mynd 6). Fyrir neðan stöð 3.700 verður hún aftur að breiðu (mynd 7) með grófum botni og breytist botngerðin lítið fyrir en komið er niður undir stöð 2.000. Þar eru bakkarnir vel grónir, holbakkar og sumstaðar er fíngerður sandur eða möl í botni.

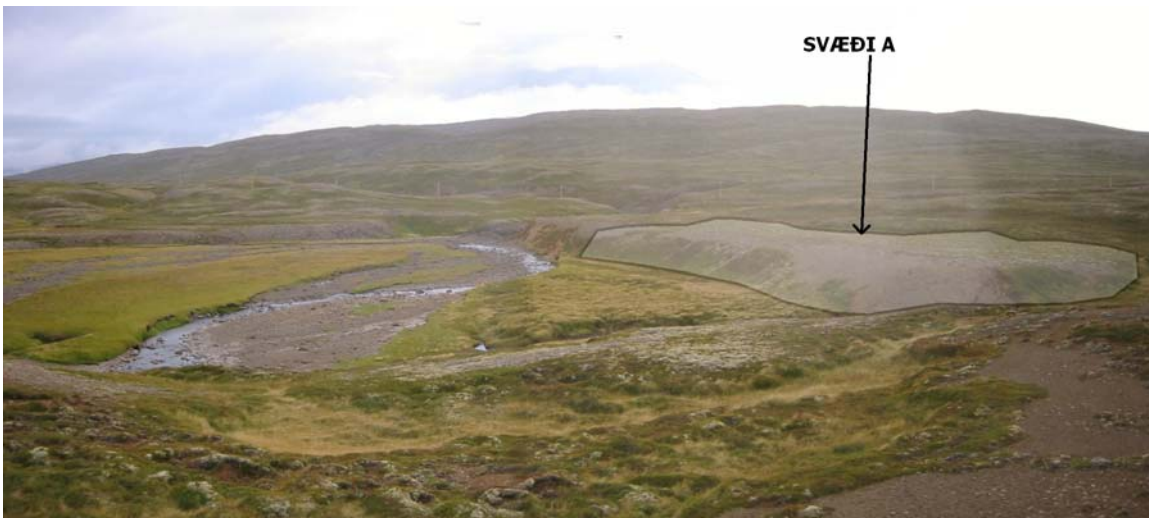
Mynd 7. Náma A við stöð 3.700. Horft til SV upp Arnkötuldalinn.

Rétt fyrir neðan stöð 3.700 er efnistökusvæði A (mynd 7) og er það nokkuð nálægt Arnkötludalsá.

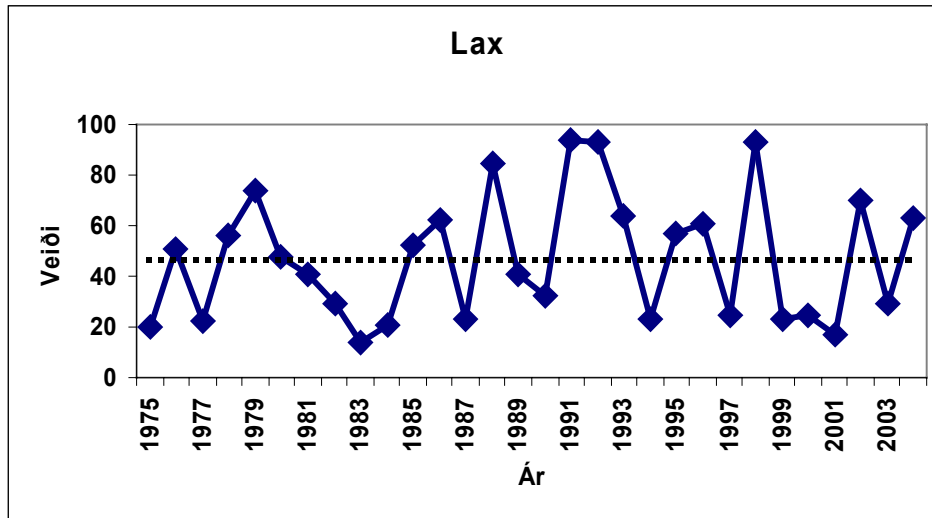
Mest veiddist af löxum árin 1988, 1991-2 og 1998. Þrjú ár skera sig úr hvað varðar bleikjuveiði en þá veiðast yfir 100 bleikjur. Þetta eru árin: 1990, 1991 og 1998. Fáeinir urriðar veiðast flest árin.

Mynd 7. Laxveiði í Hrófá og Arnkötludalsá frá 1975-2004.

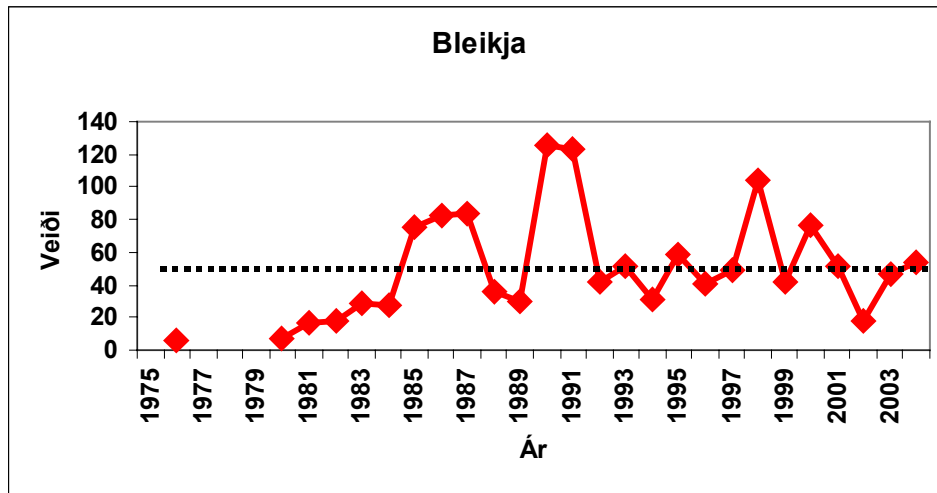
Mynd 8. Bleikjuveiði í Hrófá og Arnkötludalsá frá 1975-2004.

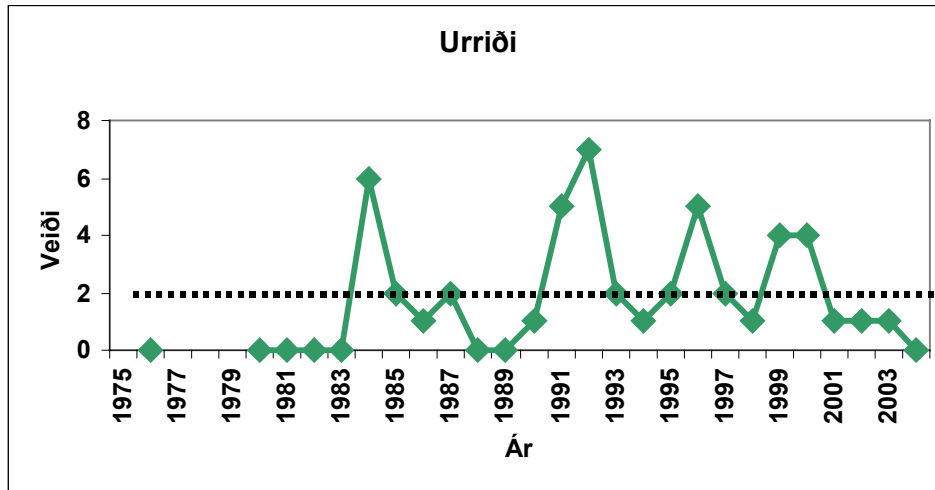
Mynd 9. Urriðaveiði í Hrófá og Arnkötludalsá frá 1975-2004.
