Lýsing á leiru við Seljalandsós og Seljalandsá í botni Álftafjarðar í Ísafjarðardjúpi

Unnið fyrir Vegagerðina

Böðvar Þórisson og Þorleifur Eiríksson

Maí 2011
NV nr. 12-11

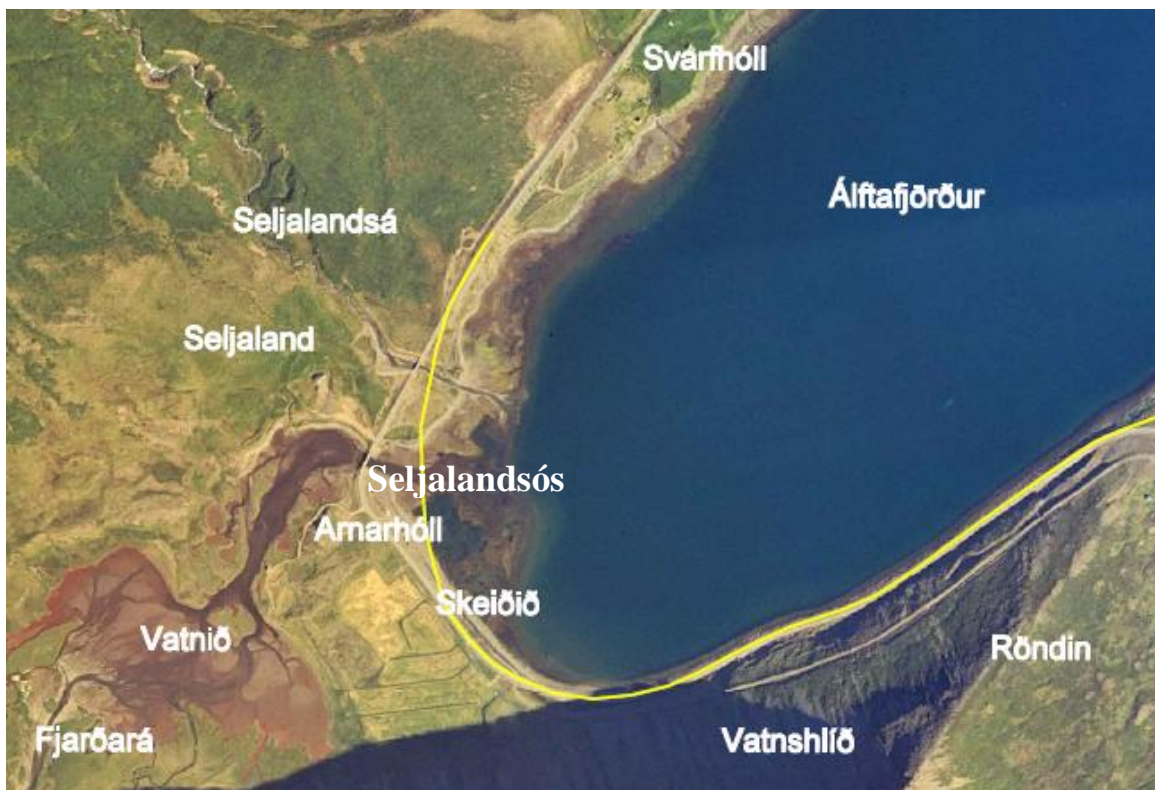
Mynd 1. Botn Álftafjarðar í Ísafjarðardjúpi. Gul lína = veglína.

Við Seljalandsós og Seljalandsá í botni Álftafjarðar í Ísafjarðardjúpi eru einbreiðar brýr og kröpp beygja við innri brúna (Seljalandsós). Fyrirhugað er að gera breytingar á þessum vegkafla og mun vegurinn færast aðeins inn á leiruna (mynd 1).

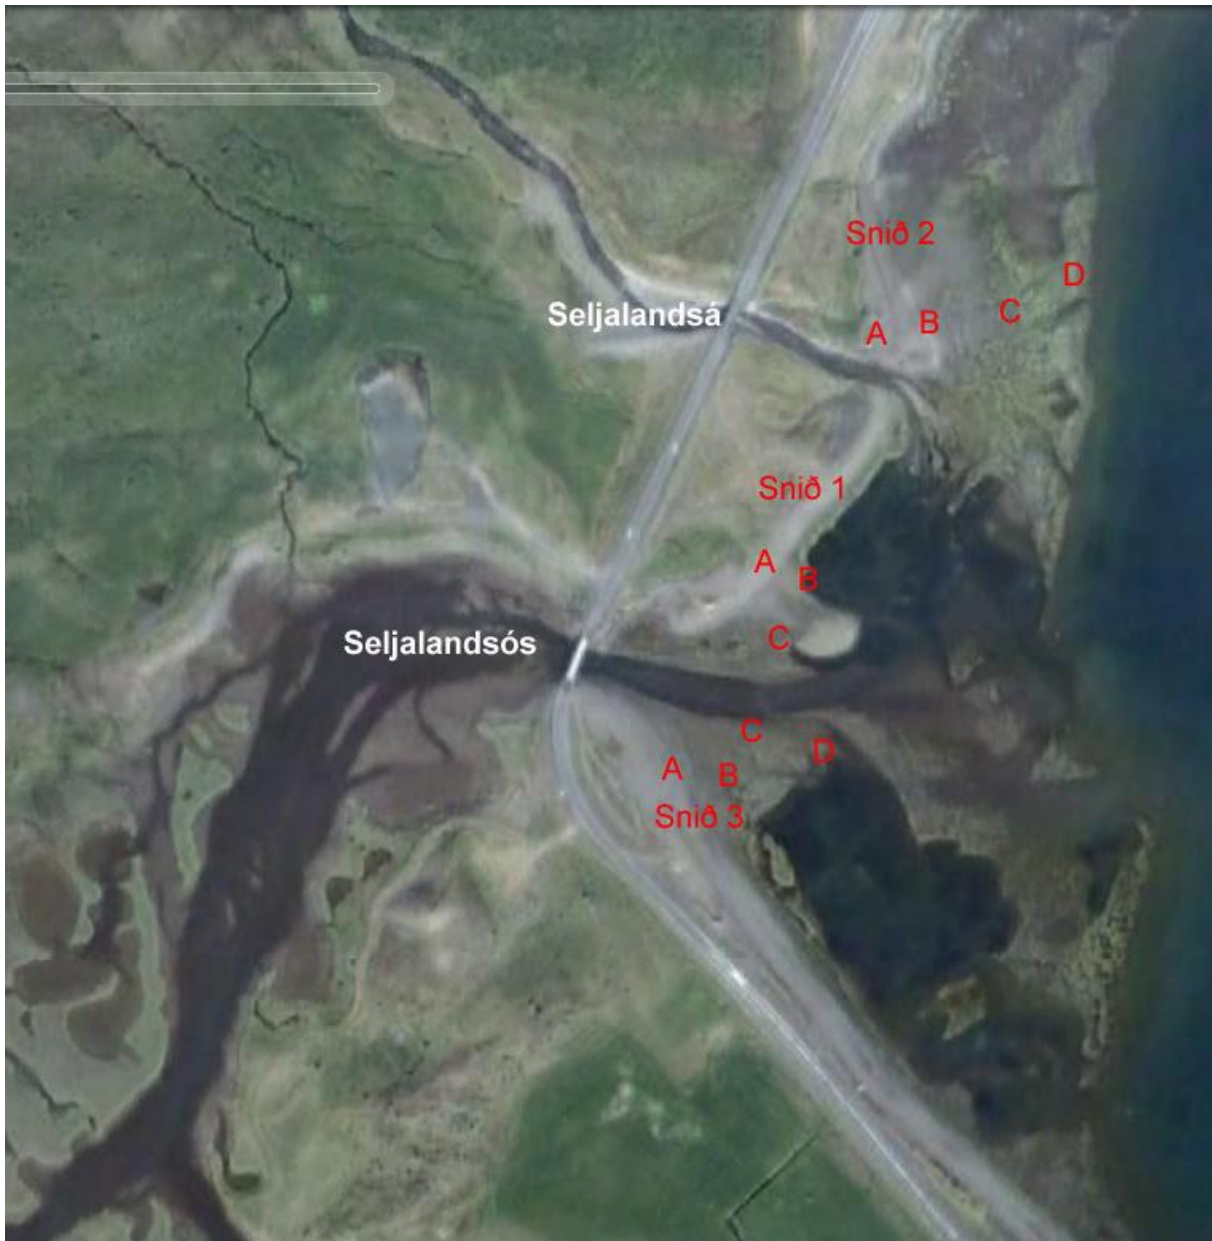
Mynd 2. Þrjú snið við Seljalandsá og Seljalandsós í Álftafirði. Mynd: googleearth.

Leirunni neðan vegar var skipt í þrjú svæði: svæði fyrir utan Seljalandsá, svæði á milli Seljalandsá og Seljalandsós og að lokum svæði innan Seljalandsós (mynd 2). Fjórða svæðið, sem er fyrir ofan veg, verður ekki fyrir áhrifum vegagerðar og því ekki fjallað um hér.

Stöðvum var lýst á þremur sniðum (svæðum) og er snið 1 á milli Seljalandsós og Seljalandsá, snið 2 utan við Seljalandsá og snið 3 er innan við Seljalandsós (sjá t.d. kafla um aðferðir og mynd 2). Í töflu 1 er lýsing á fjörubeðnum og þekju þörunga.

Leiran á sniði eitt og þrjú ber þess merki að þarna hefur verið talsverð efnistaka í gegnum árin en einnig má sjá áhrif hennar á loftmyndum (sjá dökk svæði utan við snið 1 og 3 á mynd 2 og 16). Það getur verið grynna niður á leiruna utan við gömlu efnistökusvæðin og það svæði gæti komið upp á stærstu stórstraumum. Fyrirhuguð vegagerð fer aðallega yfir leirusvæði innan við Seljalandsósinn, við snið 3. Vegurinn mun skerða eitthvað af leiru á svæði 1 (snið 1) en þar er leiran þó nokkuð röskuð og svæðið er lítið. Svæði fyrir utan Seljalandsá er að mestu leyti óraskað eða efnistakan hefur ekki gert djúp sár í leiruna. Það svæði verður ekki fyrir áhrifum af vegagerð.

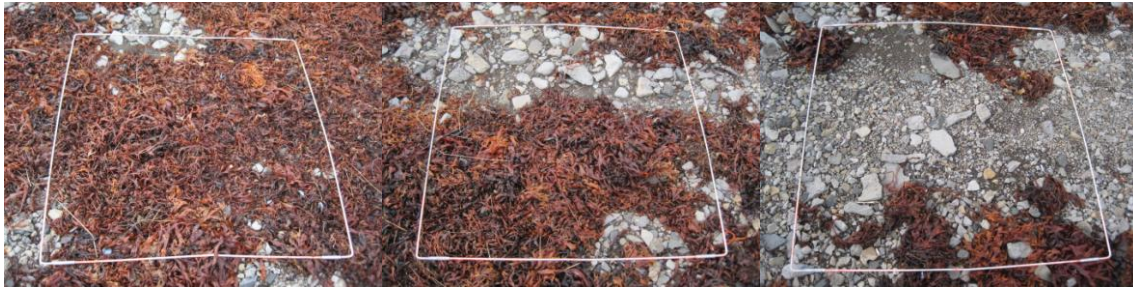
Stöð A var í efstu stórstraums flóðmörkum. Þar er rekið þang sem virtist vera aðallega af ættkvíslinni *Fucus* (t.d. skúfapang) en einnig var þarna klópang. Þangfluga (*Coelopa frigida*) var á sveimi í þanginu. Fjörubeðurinn eða undirlagið var möl.

Mynd 3. Snið 1: stöð A. Rammi 1-3, talið frá vinstri.

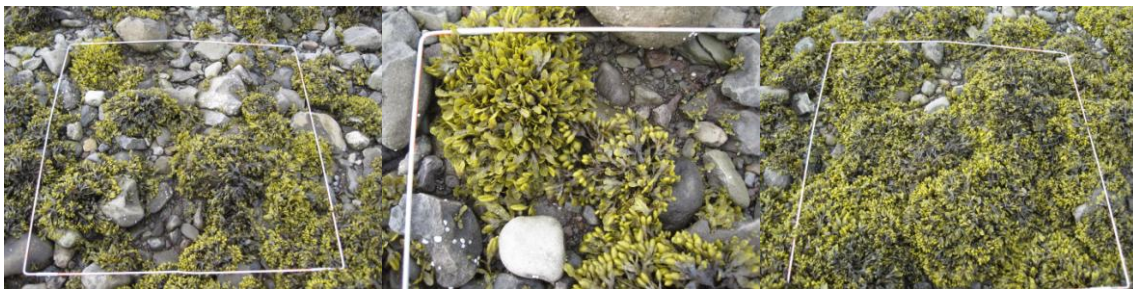
Stöð B var um 11 metra fyrir neðan stöð A og var hún ofarlega í þangbeltinu. Undirlagið er að mestu smásteinar og á þeim er klapparþang en einnig getur verið bólu- og skúfapang á þessu svæði.

Mynd 4. Snið 1: Stöð B. Rammi 1-3, talið frá vinstri.

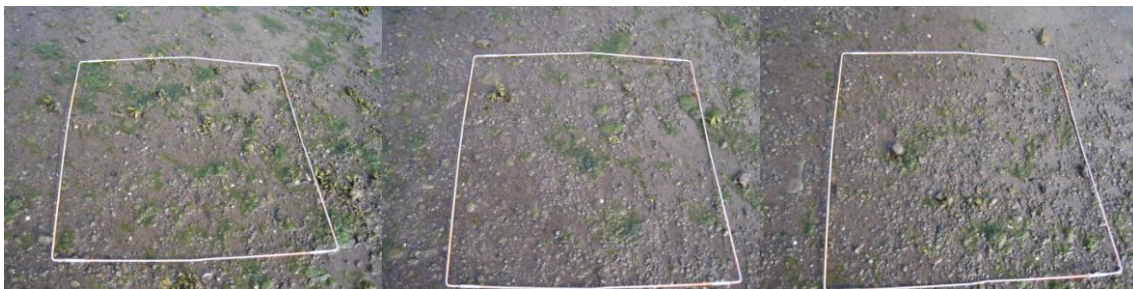
Á sniði 1 fjaraði lítið á meðan leirur komu upp á sniði 2. Það var því erfitt að finna svæði til að taka stöð C en hún var síðan tekin aðeins neðar og innan við stöð B. Lítið var af þangi á þessari stöð en blaðlaga grænþörungur sást þó. Tvær tegundir af blaðlaga grænþörungum koma til greina en erfitt er að greina á milli þeirra. Þetta eru maríusvunta (*Ulva lactuca*) og marglýja (*Ulvaria obscura*). Báðar tegundirnar eru líklega til staðar og er átt við þær þegar er nefndur blaðlaga grænþörungur (*Ulva/Ulvaria*)

Mynd 5. Snið 1: Stöð C. Rammi 1-3, talið frá vinstri.

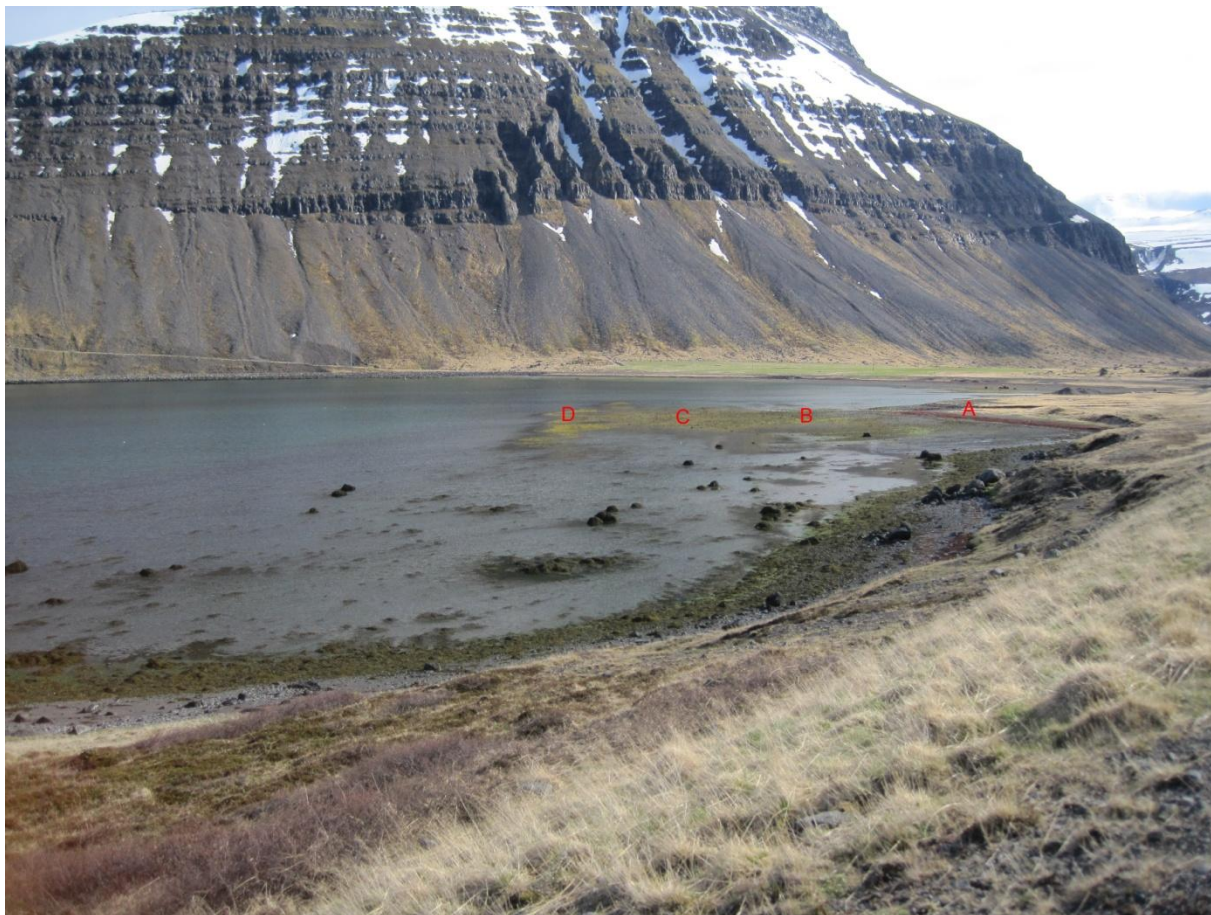
Snið 2 var tekið utan við Seljalandsá.

Mynd 6. Stöðvar A-D á sniði 2.

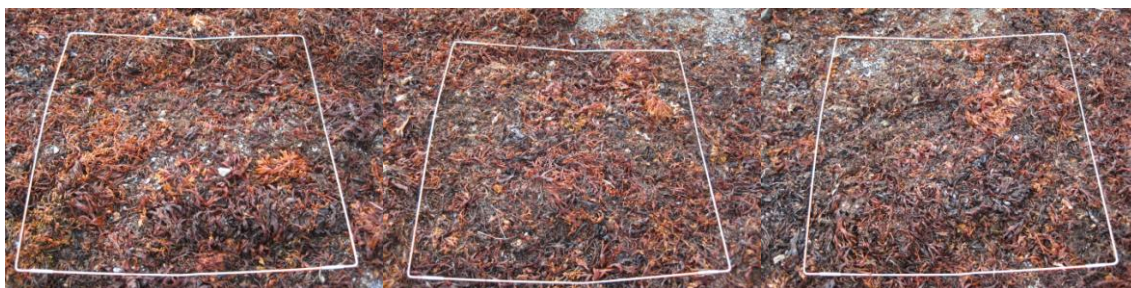
Stöð A var staðsett í sömu hæð og stöð A á sniði 1 og 3. Þar var rekið þang sem var aðallega klóþang en einnig *Fucus* tegundir. Það sást einnig laust gras og laufblöð í bland við þangið.

Mynd 7. Snið 2: stöð A. Rammi 1-3, talið frá vinstri.

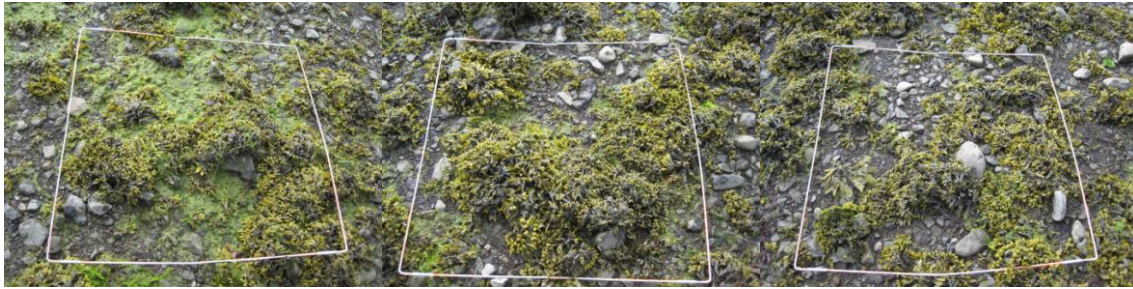
Stöð B var aðallega með blaðlaga grænþörungum (*Ulva/Ulvaria*) en einnig þangtegundir af ættkvíslinni *Fucus*. Tekið var sýni af þanginu til frekari athugunar og reyndist það vera klapparþang. Svæðið fyrir utan Seljalandsá einkennist af þessari fjörugerð og voru blettir með hátt í 100% þekju af blaðlaga grænþörungum og lítið var um bletti þar sem engir grænþörungur sástu.

Mynd 8. Snið 2: stöð B, rammi 1-3 talið frá vinstri.

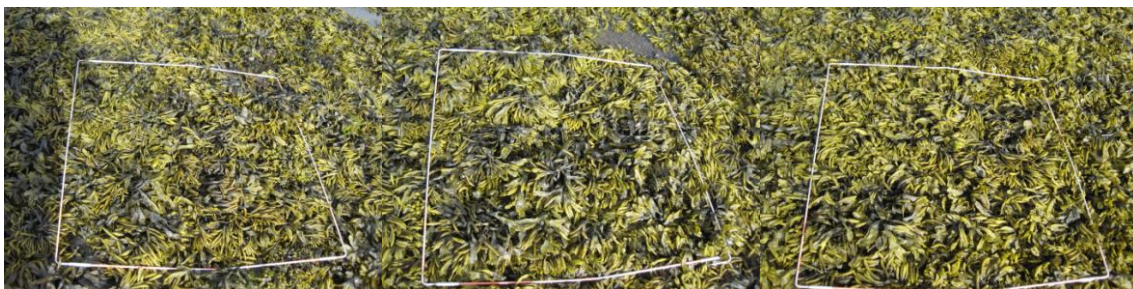
Stöð D er neðsta stöðin sem var tekin en hún er samt í svipaðri hæð og stöð B. Þessi stöð er á malar/smásteina bing og eru þetta sem eyjur því sjór var á milli þessa stöðvar og stöð C. Líklega fjarar af þessum pollum í stærstum straumum. Á þessari stöð var skúfapang með flöngum blöðrum og er þetta líklega ein gerð af skúfapangi sem kallast belgþapang. Þangið var afar þétt á þessari stöð og sást ekki í fjörubeðinn fyrir þanginu.

Mynd 10. Snið 2: Stöð D, rammi 1-3, talið frá vinstri.

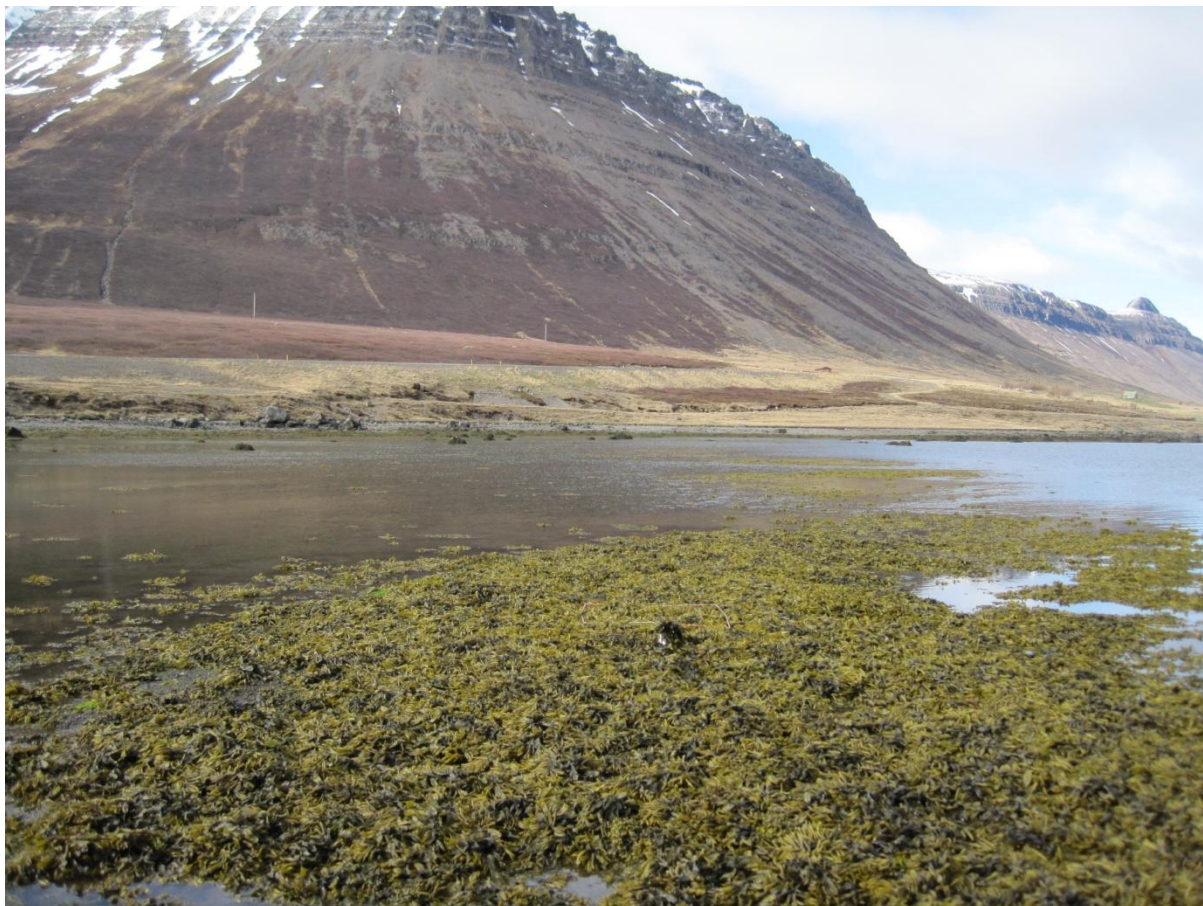
Mynd 11. Stöð D (snið 2) í forgrunni.

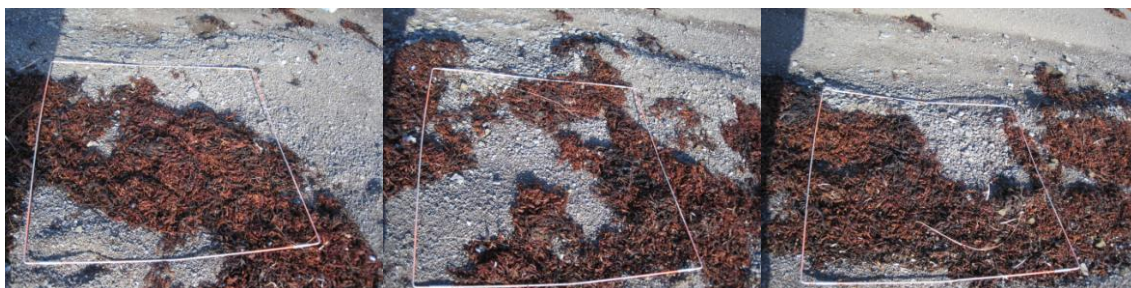
Stöð A á þessu sniði var eins og hinar A-stöðvarnar þ.e. rekið þang með malar- og smásteina undirlag.

Mynd 12. Snið 3: Stöð A, rammi 1-3 talið frá vinstri.

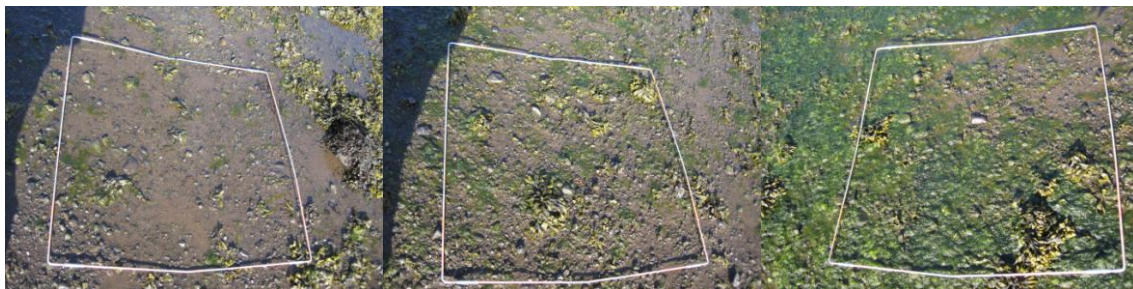
Stöð B er svipuð og stöðvar B og C á sniði 2 en þó er fjörubeðurinn ekki eins grófur og því minna þang. Bláblaga grænþörungar sáust á stöðinni og líklega klappar- og bólupang.

Mynd 13. Snið 3: Stöð B, rammi 1-3 talið frá vinstri.

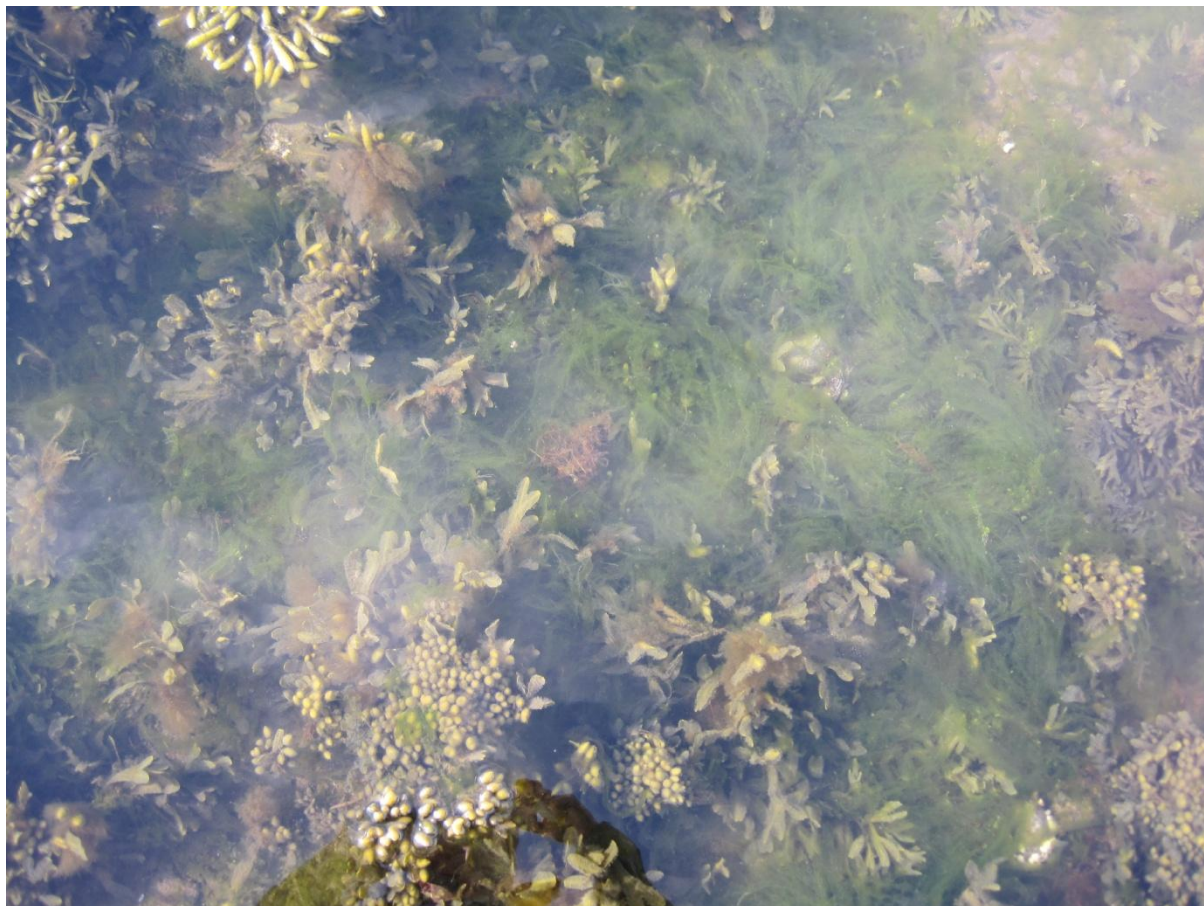
Stöð D kom ekki upp á fjörunni og var henni því ekki lýst með 1x1 m römmum. Það sást samt blaðlaga grænþörungur og skúfaþang (mynd 15). Á þessu svæði var einnig malar/smásteinablettur með blaðlaga grænþörungum sem ríkjandi tegund. Rétt innan við þetta er kantur sem stafar líklega af efnistöku fyrri ára. Þar sást fáeinir sandmaðkshrúgur (*Arenicola marina*).

Mynd 15. Stöð D á sniði 3. Skúfapang og blaðlaga grænþörungur (*Ulva/Ulvaria*).

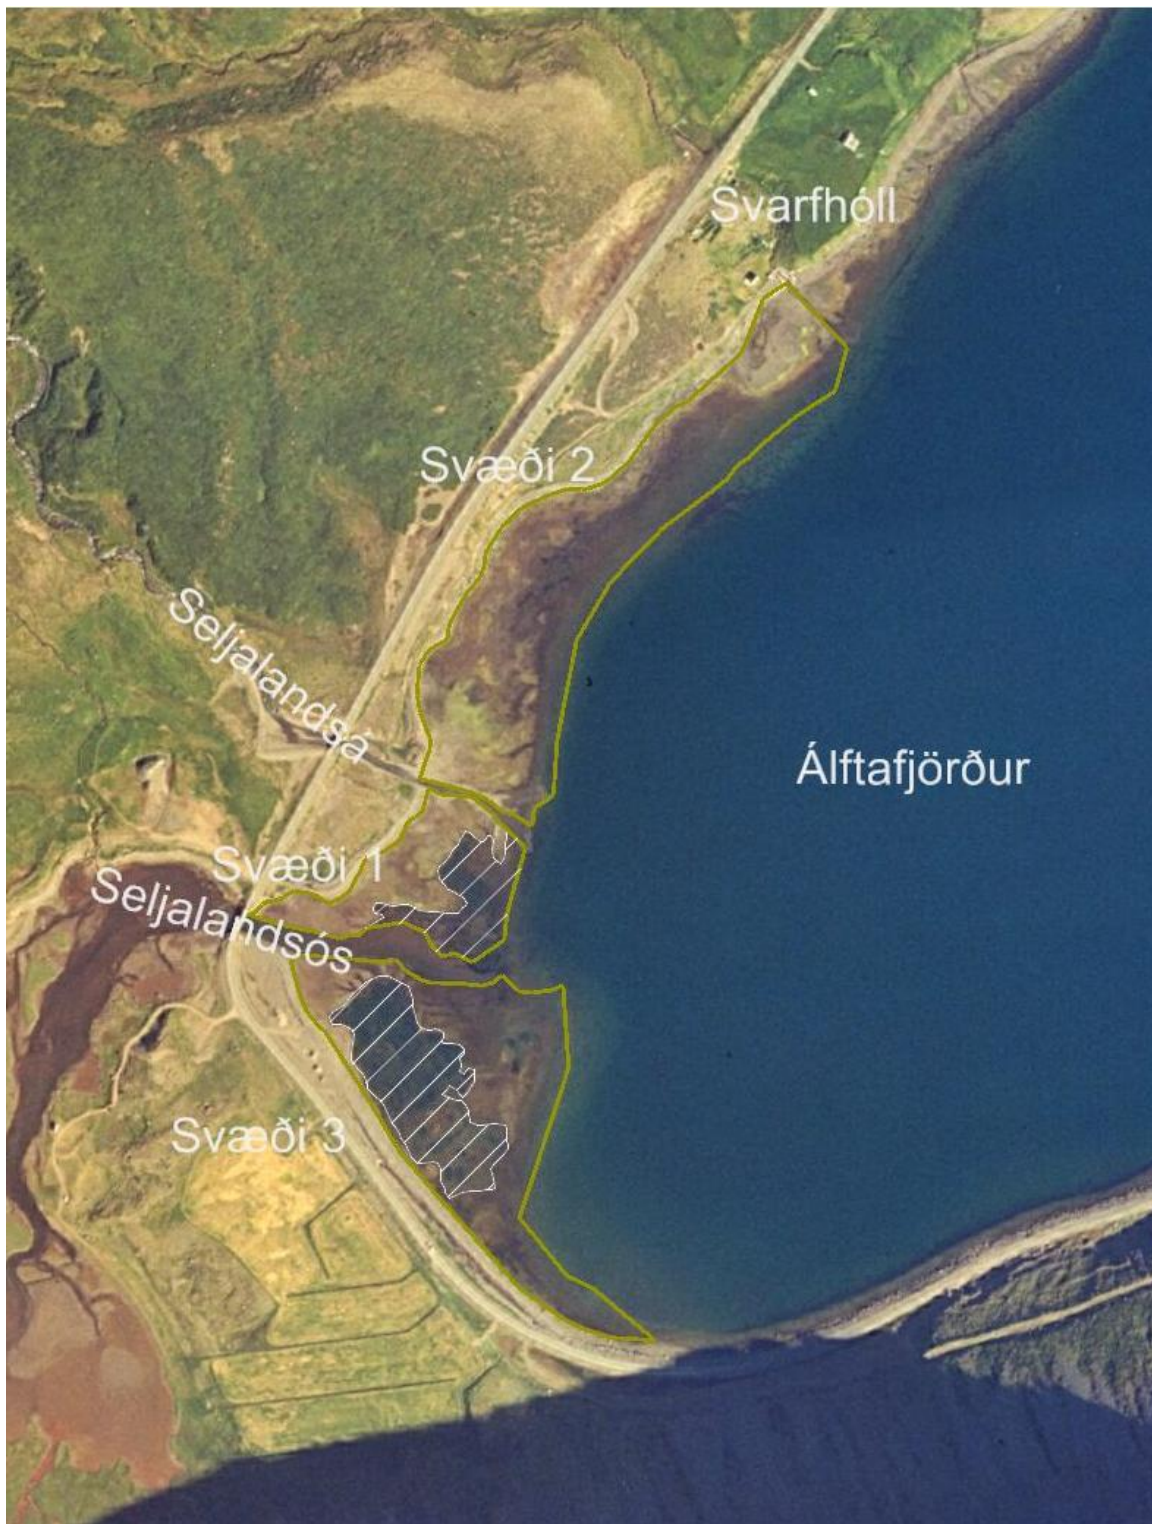
Flatarmál leirunnar var gróflega áætluð af loftmyndum og voru efri mörk hennar við malarkambinn en neðri möguleg mörk á stærstu stórstraumum. Einnig voru dregin mörk á leirunni sem hefur orðið fyrir raski og kemur hugsanlega ekki upp jafnvel á stærstu straumum (mynd 16).

Utan við Seljalandsá að Svarfhóli er leiran um 5 ha að stærð. Á milli Seljalandsós og Seljalandsá er möguleg leira 1,7 ha en gæti verið ofmat vegna efnistöku fyrra ára. Innan við Seljalandsós er möguleg stærð leirunnar 4 ha en vegna efnistöku er það líklega einnig ofmat. Á mynd 16 hefur möguleg leira verið afmörkuð fyrir þessi þrjú svæði og innan hennar (hvít strikuð) eru svæði sem hafa orði fyrir efnistöku og koma líklega ekki upp, jafnvel á stærstu straumum (tafla 1).

Mynd 16. Afmörkun leiru neðan vegar við Seljalandsá og Seljalandsós.
