NÁTTÚRUSTOFA
VESTFJARÐA
Fornleifadeild

Fornleifakönnun vegna lagningu ljósleiðara í Steingrímsfirði, Kollafirði og Bitrufirði á Ströndum

NV nr. 20-17
Júní 2017

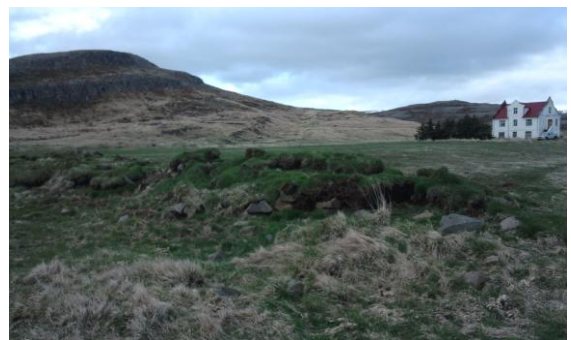
1868-1

Mynd 1. Leifar af útihúsi sem hefur verið rutt út af stærstum hluta.

Minjalýsing: Þarna hefur staðið útihús sem er teiknað inn á túnakort frá árinu 1917. Greinilegt er að tæki hefur verið sett á þessa rúst og hún skemmst að mestu leyti. Einhver veggjabrot hafa þó sloppið og eru greinileg (mynd 1). Þau veggjabrot eru um 60 cm á hæð og hefur húsið verið hlaðið út torfi og grjóti. Restin af húsinu er útflatt þarna á svæðinu þar sem ægir saman grjóti og torfi út byggingunni. Tilgangur þess að fletja þetta hús út að hluta er ekki ljós þar sem byggingaleifar þess hafa ekki verið fjarlægðar og aðeins var hluti af húsinu skemmdur. Svæðið þar sem restarnar af húsinu liggja var mælt inn.

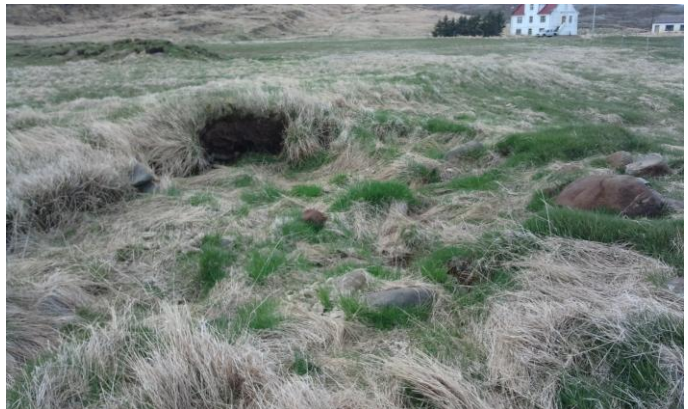
1868-2

Minjalýsing: Rústin er mjög gróin og eru *Mynd 2. Rúst af útihúsi í bakgrunni er húsið á Víðidalsá.*

hleðslur hæstar um 40 cm. Hægt er að greina tvö ílöng hólf en hugsanlega er um eitt hólf að ræða með garða eða jötu eins og garðar kallast á þessu svæði. Aftan við ílöngu rýmin eru tvö minni líklega heyhlöður. Stærð rústarinnar er 25 m á lengd og 15 m á breidd.

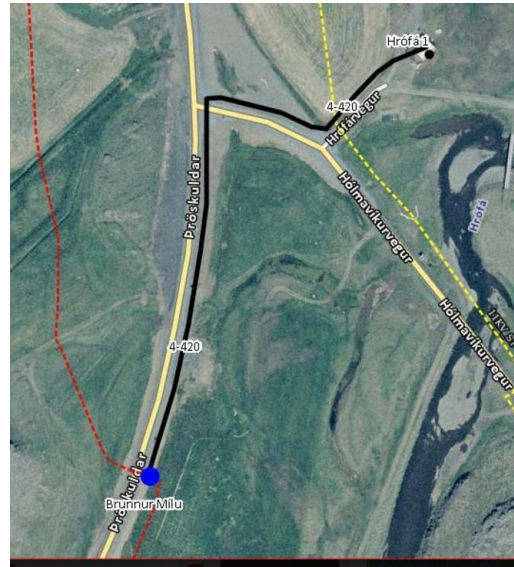
Núverandi íbúðarhús á Hrófá er langt frá þeim stað sem bærinn stóð áður og enginn hættu á að minjar skemmist við lagningu strengs að Hrófá.

Loftmynd 3. Svört breið lína sýnir fyrirhugaða legu strengsins úr tengiboxi að íbúðarhúsi.

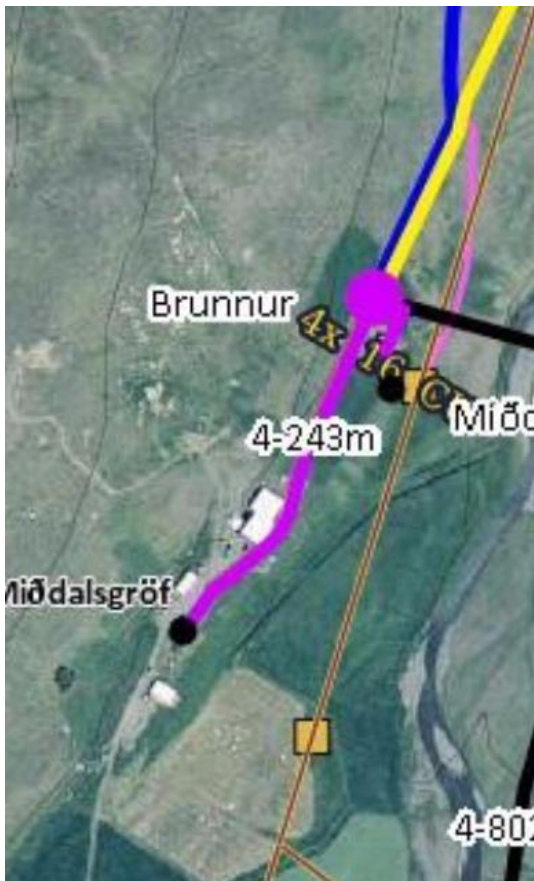
Strengurinn liggur frá kassa framan við Heiðabæ og meðfram vegi að nýlegu húsi í Miðdalsgröf og síðan að veiðihúsi. Næst fer strengurinn framhjá núverandi fjárhúsum og að gamla húsinu í Miðdalsgröf. Engar minjar eru á þessari leið og er strengurinn meðfram vegi og í heimreið.

Loftmynd 5. Lega strengs að Miðdalsgröf.

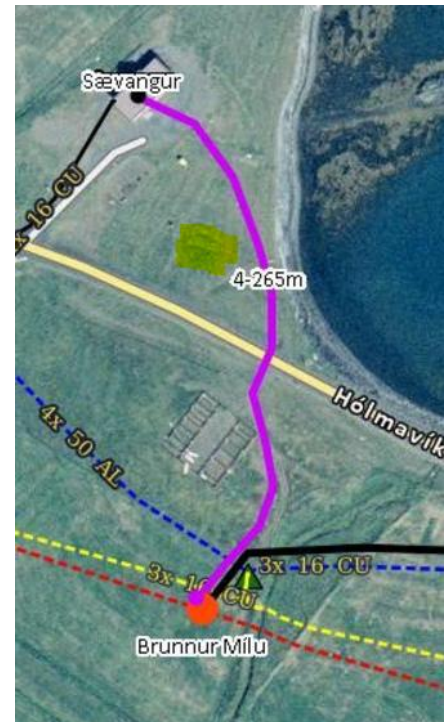
Sævangur er gamalt félagsheimili þar sem nú er starfrækt setur tileinkað íslensku sauðkindinni og heitir Sauðfjársetur á Ströndum. Á leið strengs frá kassa og að Sævangi fundust tvö naust. Annað naustið er greinilegt og hitt ógreinilegra. Naustin eru ekki í hættu þar sem stjórnendur Sauðfjárseturs vita af þeim. Heppilegt væri að merkja naustin á meðan framkvæmdum stendur.

Loftmynd 7. Fjólubláa línan sýnir hvar strengur liggur framhjá gula svæðinu en þar eru naustin.

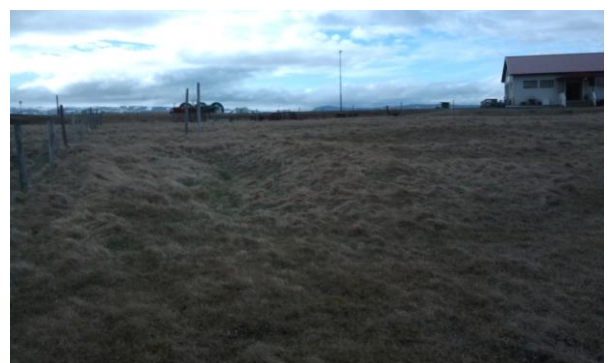
Minjalýsing: Naustin liggja samsíða og nyrðra naustið er mun greinilegra. Naustið er alveg gróið og ekki sér í hleðslur. Naustið er 14 m á lengd og 7 m á breidd.

Mynd 3. Naust [3] er greinilegra, girðing er í miðju þess [4].

Minjalýsing: Syðra naustið er alveg fast við hitt enn það er mun ógreinilegra. Girðing og kindagata liggur yfir það naust sem hefur gert það að verkum að það er mun ógreinilegra. Naustið er sömu stærðar og hitt. Það er 14 m á lengd og 7 m á breidd og hleðslur eru alveg grónar.

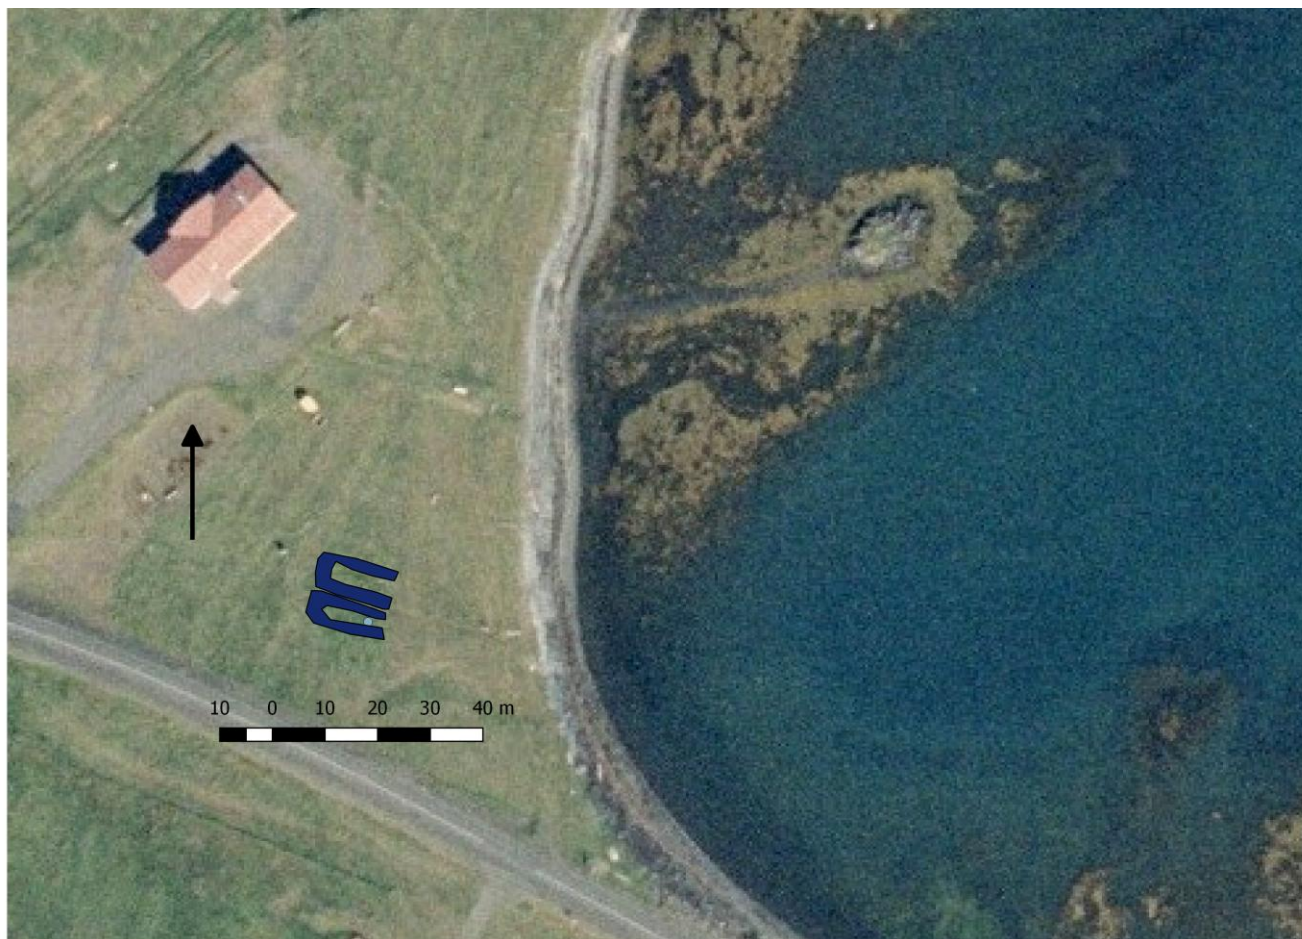
Loftmynd 8. Naustin framan við Sævang.

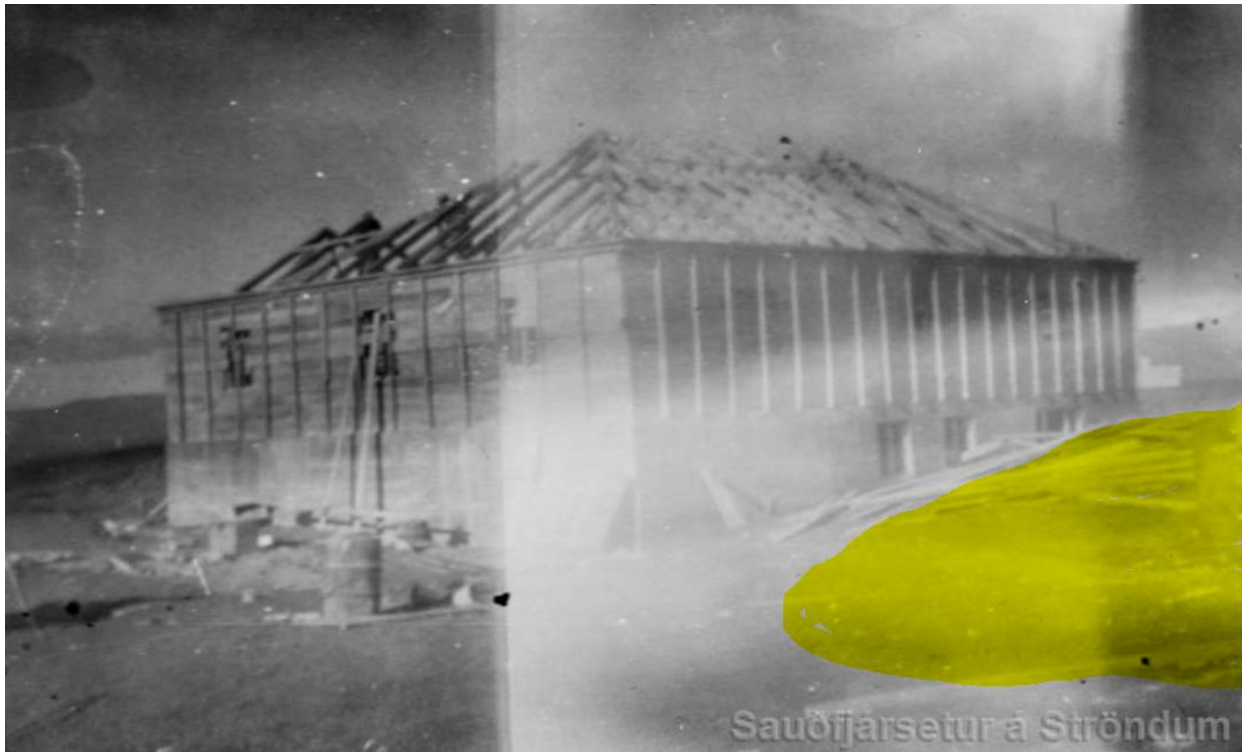
Minjalýsing: Eldri ábúendur töldu sig vita hvar kirkjugarðurinn var um miðja síðustu öld og sá þá móta fyrir kirkjugarði⁵. Líklegt er að bænús hafi verið í miðjum þeim garði. Þar hafa fundist bein eins og kemur fram í umfjöllum hér að ofan. Engin merki eru um kirkju á yfirborði en hnit er tekið í miðju þess hringlaga svæðis sem fyrrum ábúendur sögðu hafa verið útmörk kirkjugarðs.

Mynd 5. Ljósmynd af íbúðarhúsinu á Kirkjubóli í byggingu um 1946, gula svæðið er þar sem kirkjugarðurinn var.

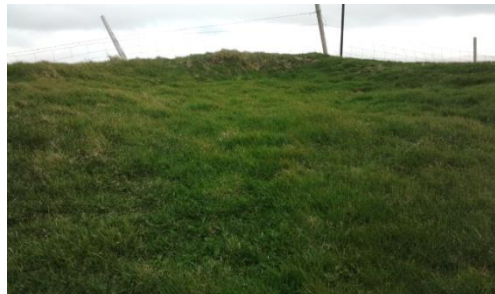
1868-7

Mynd 6. Rústin framan við íbúðarhúsið á Kirkjuhól.

Minjalýsing: Rústin er opin til suðurs og er 4 m á breidd og 4 m á lengd. Rústin er gróin en sér í hleðslur. Rústin snýr ekki í þá átt sem ætla má af kirkju en þær snúa yfirleitt alltaf í austur-vestur. Engar heimildir eru um að bein hafi fundist þegar hluti af hólnum fór við vegagerð. Örnefnið bendir vissulega til kirkju en bein hafa fundist sunnar og hinum megin við íbúðarhúsið. Líklegra verður að teljast að bænhús hafi verið í kirkjugarði bak við núverandi íbúðahús. Hinsvegar er ekki hægt að fullyrða um hvernig rúst er á Kirkjuhól nema að gera á honum rannsókn.

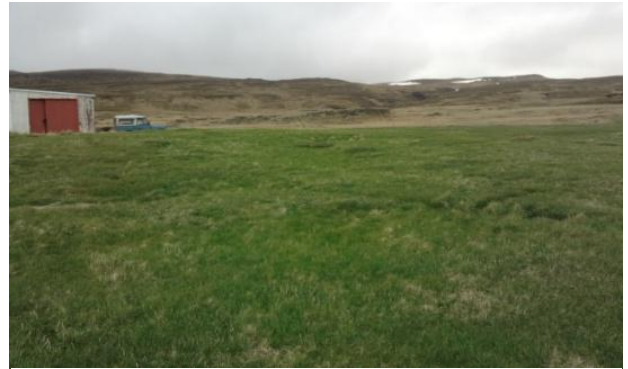
Mynd 7. Bæjahóllinn á Kirkjubóli.

Minjalýsing: Hóllinn er 182 m í ummál og stendur vel upp úr túninu og er greinilegur. Ekki sést til neinna rústa á hólnum en á einum stað má sjá þúst og það munu vera leifar af fjósi.

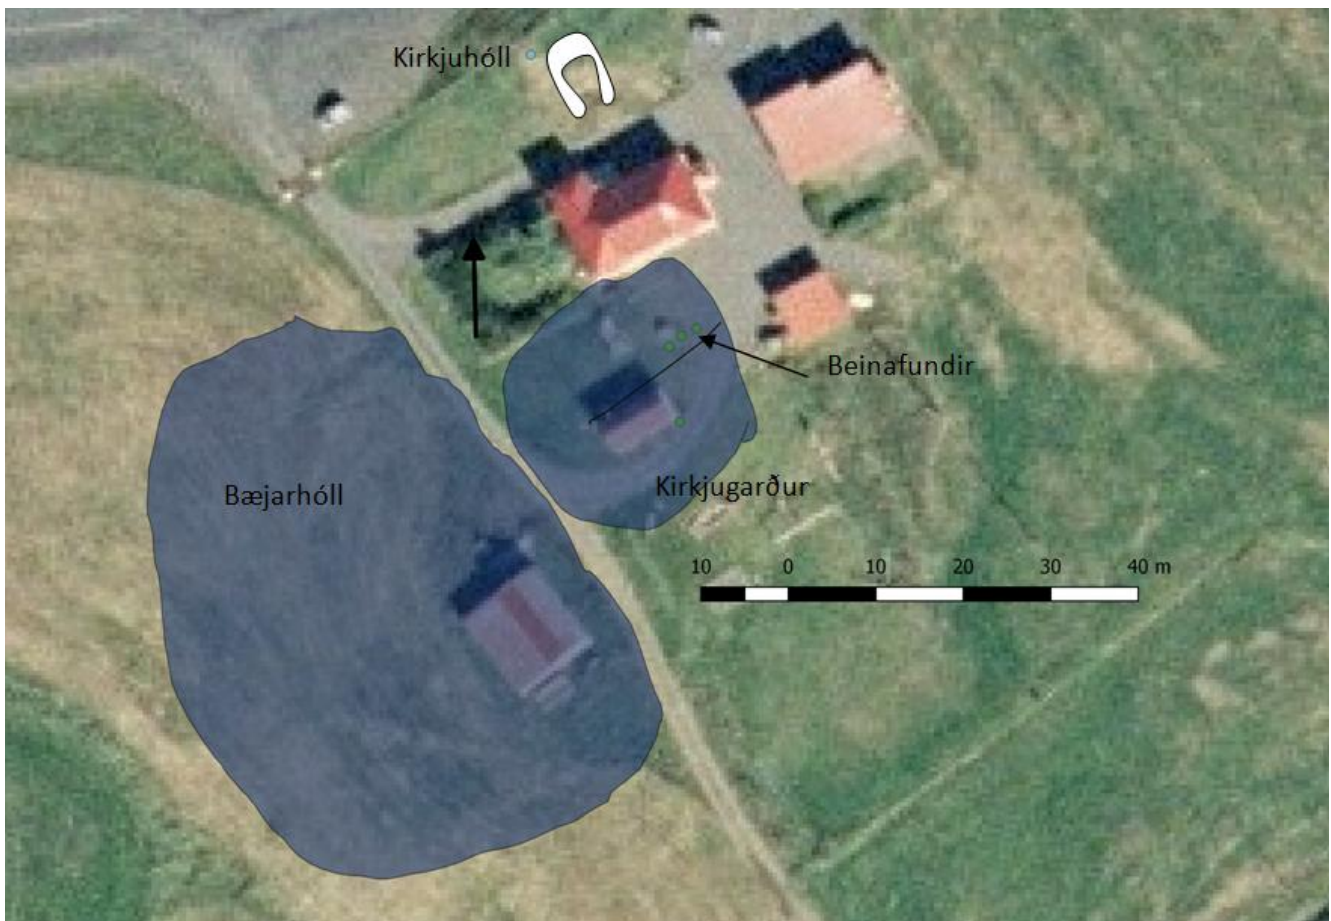
Loftmynd 9. Loftmyndin sýnir útmörk bæjarhóls og hvar talið er að kirkjugarður hafi verið samkvæmt fyrri ábúendum. Grænu punktarnir sýna hvar grafir hafa komið í ljós og línur er skurðurinn sem beinin fundust í árið 1983.

Fyrirhugað var að strengurinn kæmi inn í húsin á Kirkjubóli þar sem garðurinn var. Fallið hefur verið frá þeirri fyrirætlun í samráði við minjavörð Vestfjarða. Verður strengurinn lagður ofan við húsin, á svipuðum stað og vatnslögn var lögð fyrir nokkrum árum. Núverandi ábúandi á Kirkjubóli, Jón Jónsson var þá meðvitaður um fyrrgreinda beinafundi og athugaði vel hvort bein kæmu fram í skurði en svo reyndist ekki vera og lagði minjavörður til að ljósleiðari yrði lagður á svipuðum stað og vatnið þar sem ljóst er að það er utan við kirkjugarð.

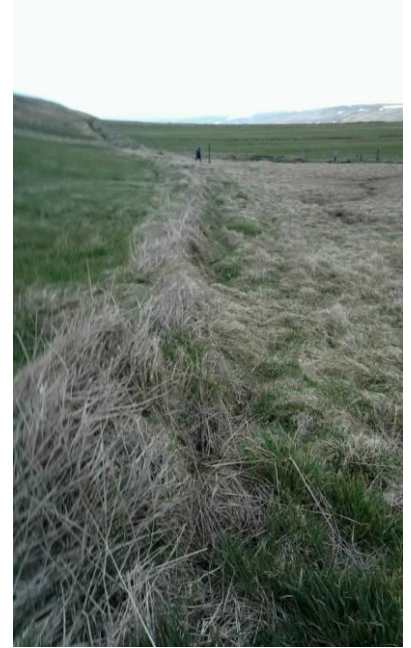
Við lagningu strengs að Kirkjubóli eru tvær mögulegar leiðir. *Mynd 8. Túngarður á Kirkjubóli.* Annarsvegar ofan við húsin og út fyrir þar sem mörk kirkjugarðs eru á hlaðinu, þar sem vatnslögn var lögð fyrir nokkrum árum og engin bein fundust. Eða alveg meðfram og fast við eldra húsið í því 50 cm bili sem haft var á milli hús og garðs árið 1946. Lagt er til að fornleifafræðingur verði viðstaddur við lagningu strengs á Kirkjubóli til að koma í veg fyrir að minjar skemmist.

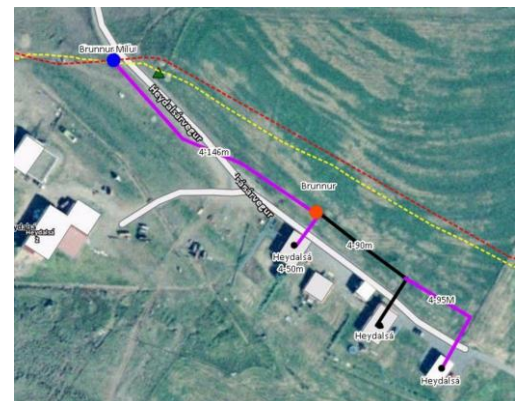
Tengingar á húsum á Heydalsá eru við heimkeyrslu og beint inn í hús. Fjærri gamla bæjarhólnum sem er neðar á túninu. Engar minjar eru í hættu.

Loftmynd 10. Fjólubláu og svörtu línurnar eru fyrirhugaður ljósleiðari.

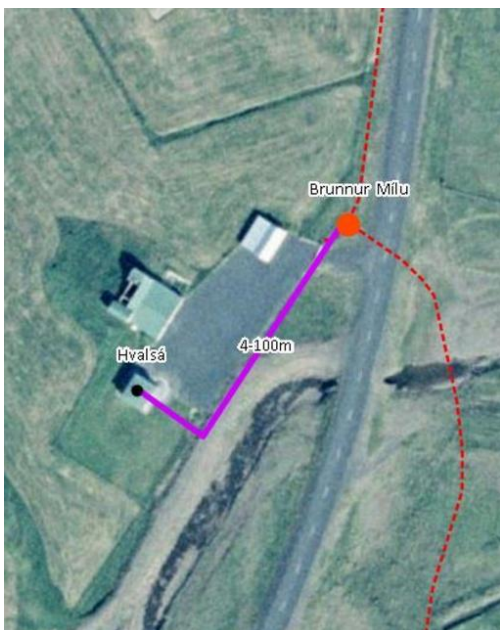
Ekki fundust neinar minjar á því svæði sem strengur er áformaður frá tengiboxi að íbúðarhúsinu á Hvalsá. Ráðlagt er að fara fyrirhugaða leið en ekki aftur fyrir húsið því þar er rústalegt svæði.

Loftmynd 12. Stutt er úr tengiboxi inn að íbúðarhúsi á Hvalsá.

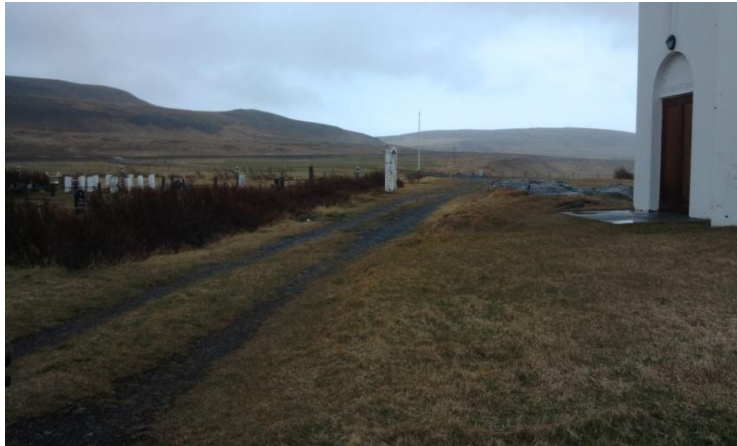
Engar minjar fundust á þeirri leið sem fyrirhuguð er að bænum í Kollafjarðarnesi. Fyrst var fyrirhugað að fara með heimreið en þar eru klettur og þarf að fleyga svo strengurinn er fyrirhugaður í mýri neðan við klettanna engar minjar fundust þar, enda mjög blautt. Fyrirhugað er að leggja strenginn að Kollafjarðarkirkju og út í lítið hús á vegum Ríkisútvarpsins. Leggja verður strenginn í veginn heim að kirkju og í slóða sem liggur áfram að Rúv húsinu. Kirkja hefur verið í Kollafjarðarnesi síðan 1909 og er kirkjugarður vestur af kirkju.

Mynd 9. Strengurinn verður lagður í heimreið heim að kirkju og áfram framhjá kirkju og út að RÚV húsi.

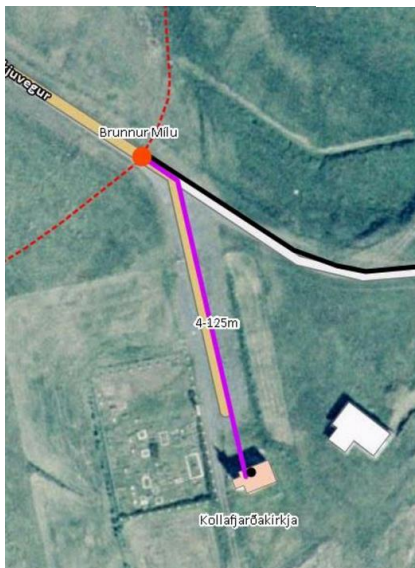
Loftmynd 13 Strengur liggur í heimreið kirkjunnar.

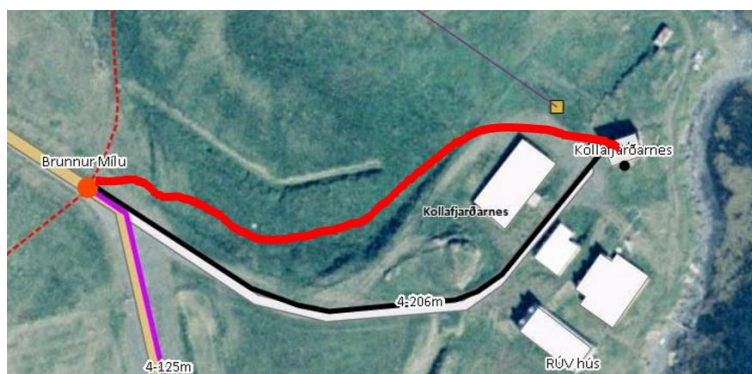
Loftmynd 14. Rauða línan sýnir hvar strengur liggur yfir mýri og inn að bænum.

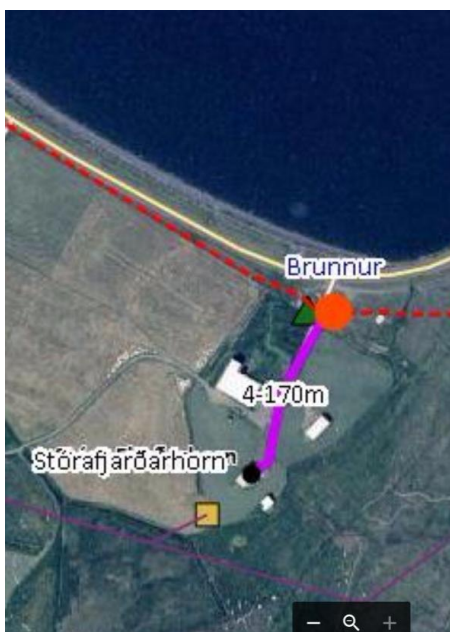
Við Stóra Fjarðarhorn er grjóthlaðinn garður. Þessi garður er rofin á tveimur stöðum: þar sem núverandi heimreið er, og á einum stað þar nokkru frá, þar sem hlið er. Leggja verður strenginn inn um annað hvort þessarar opa á garðinum og þar með þarf ekki að rjúfa garðinn. Engar aðrar minjar eru á fyrirhugaðri leið.

Mynd 11. Leið frá tengiboxi að Stóra Fjarðarhorni

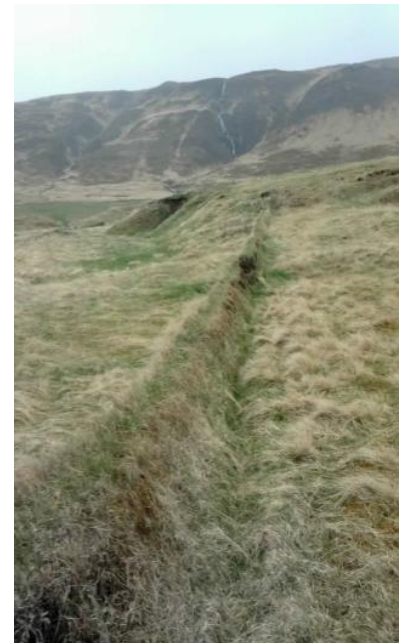
1868-11

Minjalýsing: Garðurinn er hlaðin út torfi og er um 120 cm á hæð og 1 m á breidd. Hann er aðeins rofin og hafa kindur notað hann sem skjól þar sem hann er rofin. Garðurinn er í heild 107 m að lengd. Hægt er að leggja strenginn meðfram veginum og þá veður garðurinn ekki fyrir skemmdum.

Mynd 12. Garðlag í landi Ljufustaða.

Strengurinn liggur frá tækjahúsi Mílu nærri Litla Fjarðarhorni og að Ljufustöðum fyrirhugað er að leggja hann meðfram vegi. Þar verður að gæta þess að skemma ekki túngarð sem liggur frá vegi og upp brekkur. Ef strengur er lagður eins nálægt vegi og hægt er munu minjar ekki skemmast og leggja verður streng upp heimreiðina helst í veginum.

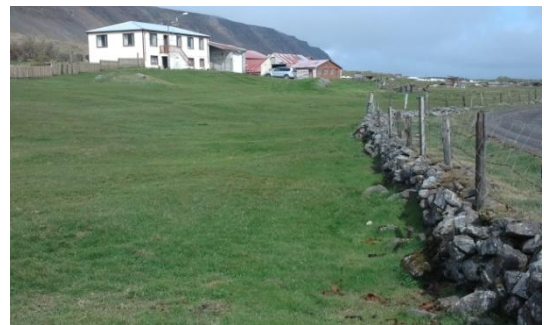
1868-12

Minjalýsing: Garðurinn er 160 m og um 1 m á breidd og 1 m á hæð. Á honum standa staurar og girðing. Garðurinn er ógróinn.

Á nokkrum kafla er túngarðurinn horfin en í enda túnsins heldur hann áfram og liggur til vestur, meðfram klettum og myndar á einum stað hólfi við kletta sem notað hefur verið sem rétt. Á þessum kafla er garðurinn 162 m. Samtals eru því um 320 m af hlöðnum túngarði eftir.

Mynd 13. Túngarður við Skriðnesenni.

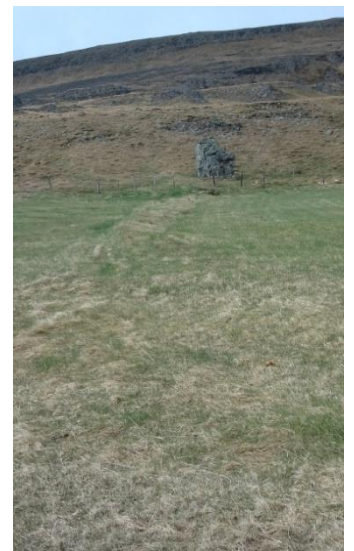
dag. Garðurinn er gróinn og útflattur. Garðurinn er 64 m á lengd og örlítið bogadregin. Breidd hans er um 2 metrar enda orðin mjög útflattur. Býlið er komið í eyði löngu fyrir 1703.

Mynd 15. Skokkið garðlag þar sem kot stóð í túninu á Skriðnesenni.

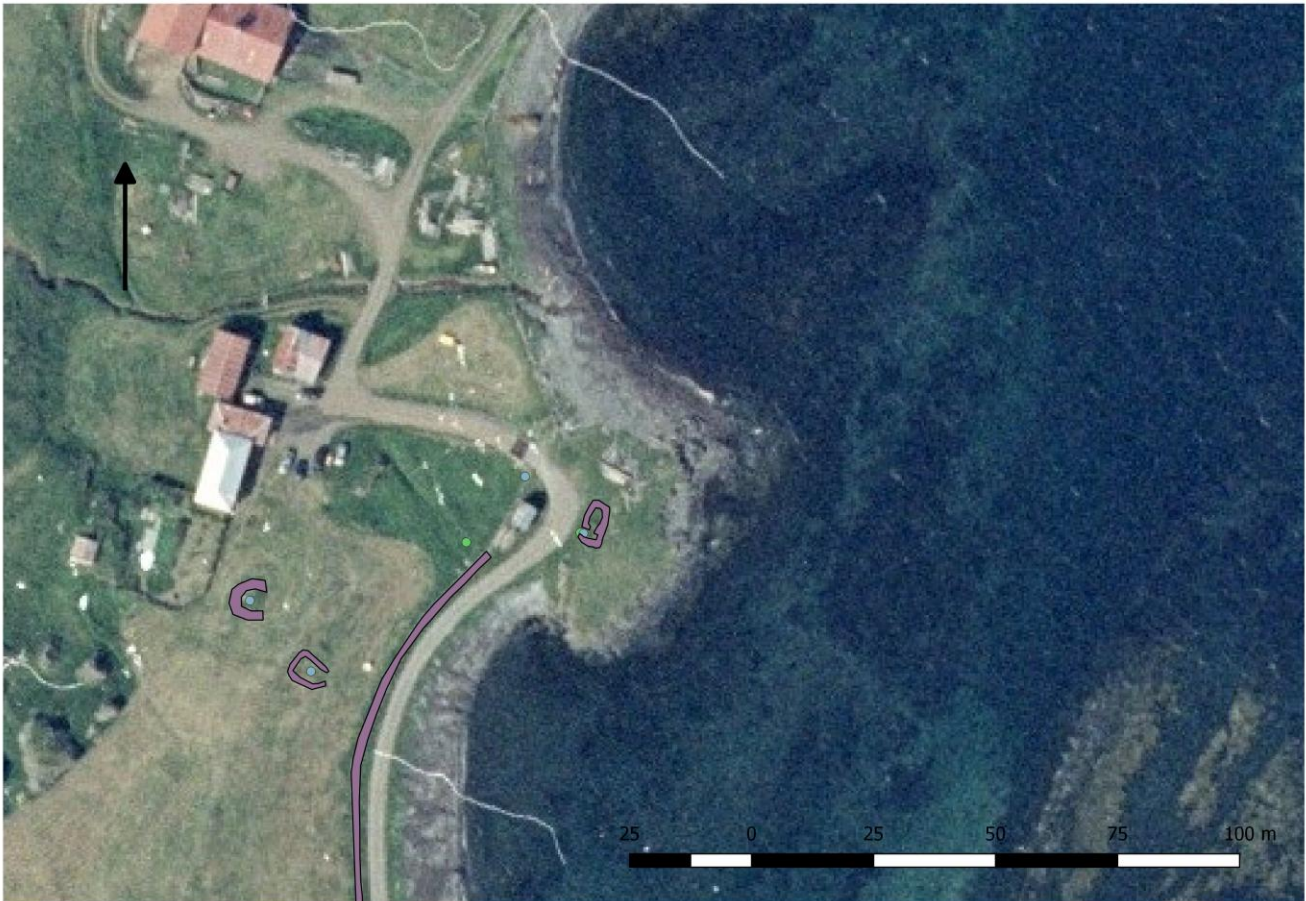
Loftmynd 17. Myndin sýnir hvar minjar eru heim við bæ. Leggja verður strenginn öðru hvoru megin við túngarðinn.

Fara verður með strenginn í tún jaðarinn, annað hvort rétt fyrir innan girðingu eða fyrir utan. Meðfram túninu liggur grjóthlaðin túngarður. Strengurinn verður að liggja öðru hvoru megin alveg í jaðrinum. Fara verður með strenginn upp að húsi sem næst heimreið eins og teiknað er á kort (loftmynd 17)

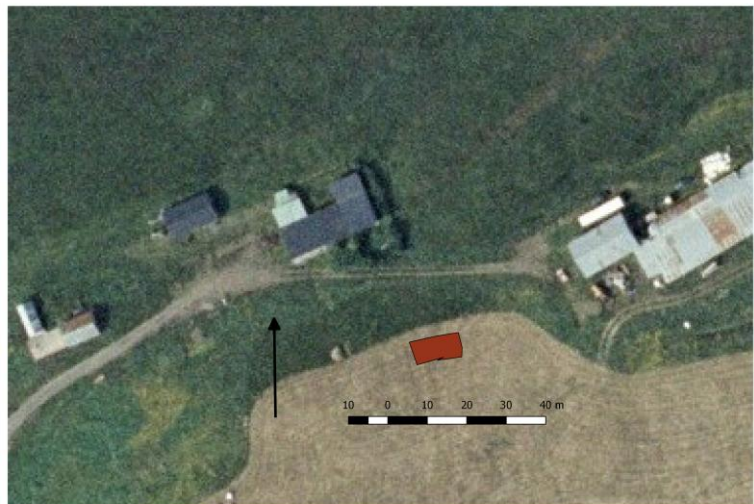
Heimild er um eitt fjárhús sem stóð neðan við bæinn eins og sýnt er á mynd 16. Fjárhúsið sést ekki á yfirborði. Strengur er ekki áformaður yfir það á leið sinni inn að bæ.

Mynd 16. Rauði kassinn sýnir hvar fjárhúsið stóð áður, stengur er fyrirhugaður á græna svæðinu fyrir ofna.

1868-17**Hlutverk:** Útihús**Tegund:** Heimild**Staðsetning:** A 389228 N 556490**Staðhættir:** Um 30 m suður af íbúðahúsinu í Hvítarhlíð vissi ábúandi að hafi staðið útihús.**Minjalýsing:** Húsið er alveg horfið en sést hvar það hefur staðið þar sem gróður er aðeins frábrugðin á svæðinu. Svæðið sem mælt var inn er þar sem úthúsið stóð. Svæðið er ekki í hættu vegna ljósleiðara.**Gröf**

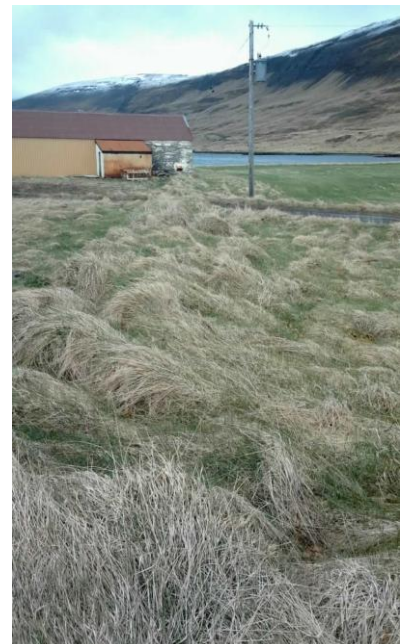
hann. Garðurinn er gróinn og er um 1 - 1,5 m á breidd og um 50 cm á hæð. Garðurinn er um 60 m á lengd en rofin af húshorni og vegi.

Mynd 17. Gamall túngarður á Óspakseyri

Fyrirhugað er að leggja streng að gamla sláturhúsinu en þar er gamall túngarður sem hefur verið rofin á tveimur stöðum vegna byggingar og vegar. Hægt er að leggja strenginn þar sem rof er á garðinum vegna vegarins.

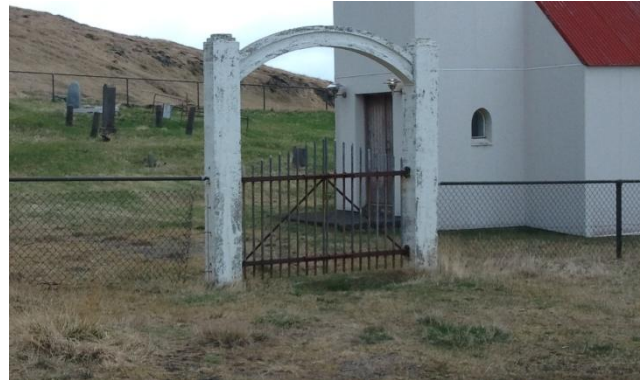
Minjalýsing: Í garðinum eru minningarmörk sem og upphlaðin ómerkt leiði.

Mynd 18. Sáluhlið og kirkjan á Óspakseyri

grafir geta raskast. Skýrsluhöfundur telur að leita eigi annarra leiða til að nettengja kirkjuna eða sleppa því.

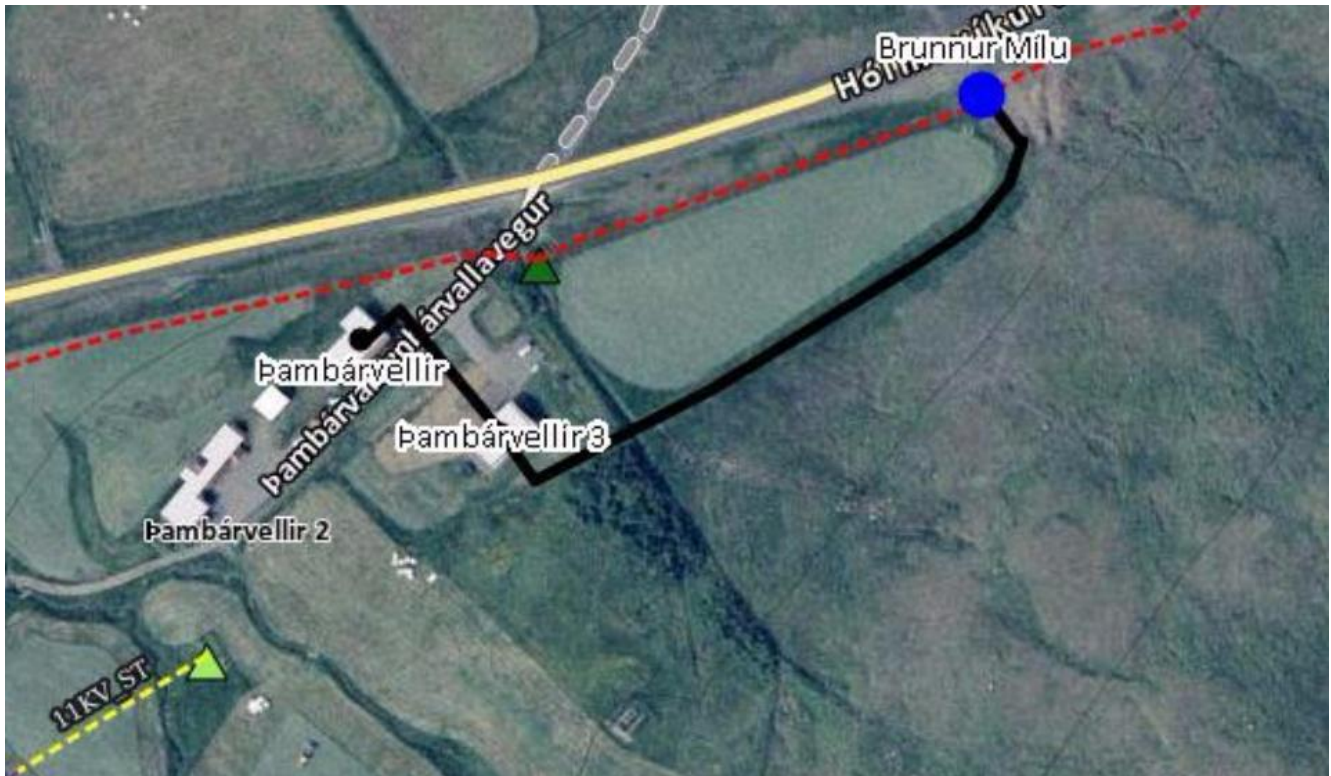
Eignar minjar fundust í fyrirhugaðri leið strengs frá tengiboxi að bæjum á Þambárvöllum. Strengurinn er mjög stutt frá bæjunum og liggur í túnjaðri og inn að húsum.

Loftmynd 20. Svarta línan sýnir hvar strengur liggur frá tengiboxi að bæ í túnjaðri
