NÁTTÚRUSTOFA
VESTFJARÐA

Athugun á leiru við Stakkanes í botni Steingrímsfjarðar

Unnið fyrir Vegagerðina

Maí 2010
NV nr. 11-10

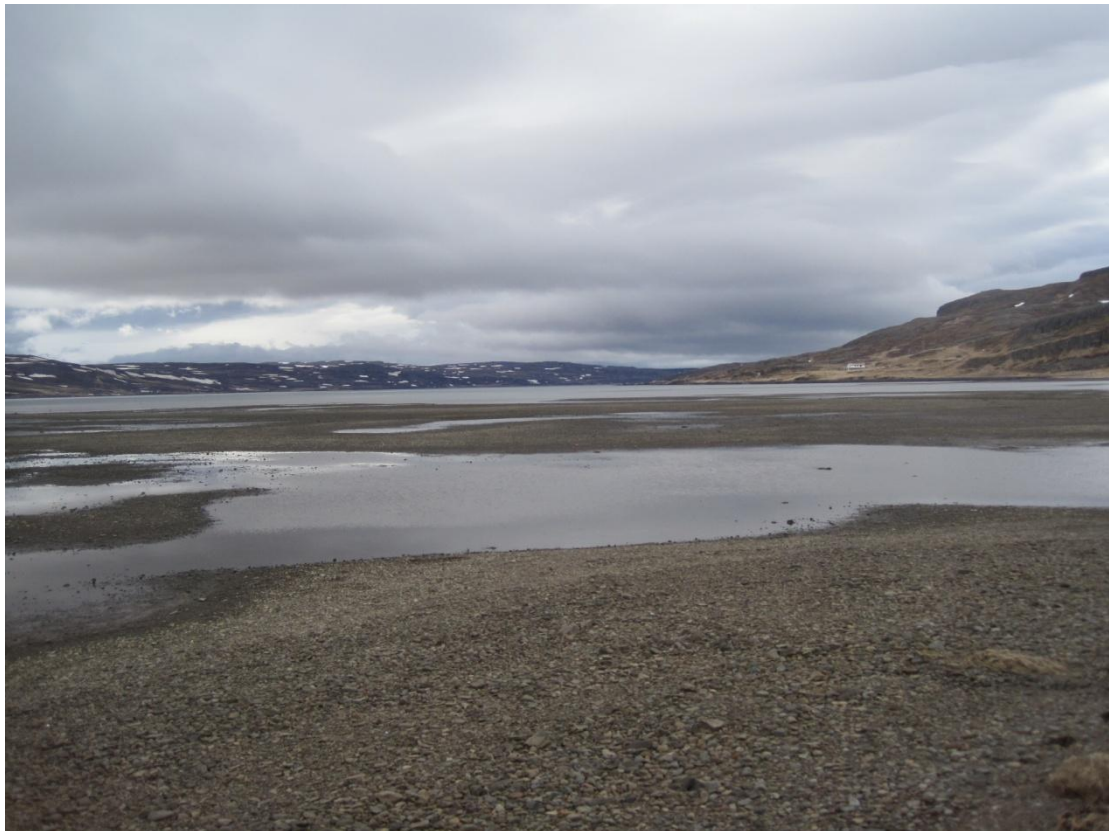
Mynd 3. Stakkanesleira. Horft út fjörðinn (austur).

Hörð sand- og malarleira en leðjuborin á köflum. Á yfirborði hennar er möl, smásteinar og á stökum stað voru lágir hnullungar. Leiran er öldótt (mynd 3 og 4) og skiptist hún því að vera með möl eða sand á yfirborði. Grænþörungar (*Ulva/ulvaria*) skúfaþang (*Fucus distichus*) hafa víða útbreiðslu um leirunnar en þekjan er lítil og oft var mælanleg. og sjást víða á leirunni en samt lítil þekja. Það sama má segja um Norðurhluti leirunnar er með þangþekju sem er á bilinu 20-30% en þetta er lítill hluti leirunnar. Þangið er aðallega bólþang (*Fucus vesiculosus*) en einnig sést skúfaþang. Stakir blettir eru með sandmaðki (*Arenicola marina*).

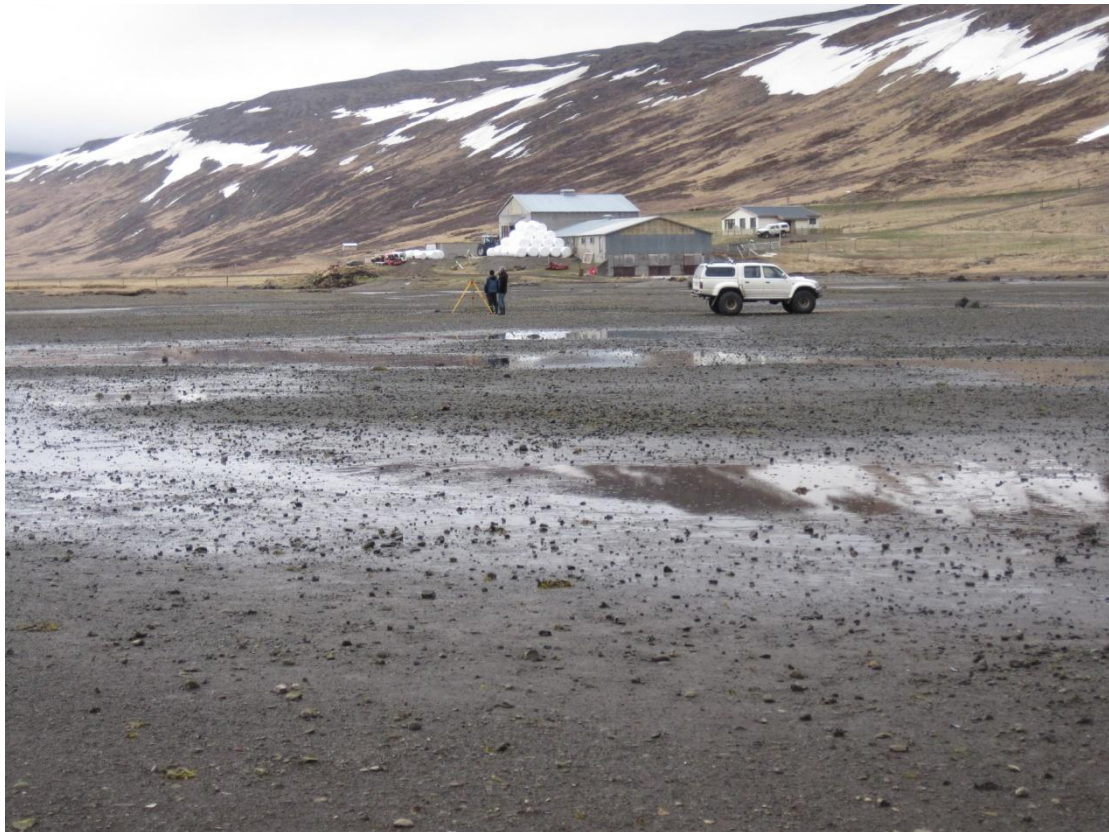
Mynd 4. Horft uppeftir leirunni, bærinn Stakkanes í baksýn.

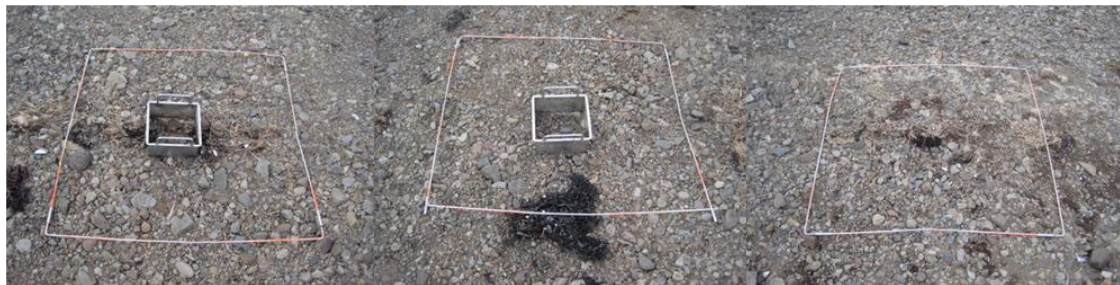
Mynd 5. Stöð A, rammi 1, 2 og 3 (talið frá vinstri).

Stöðin er staðsett við flóðamörk stórstreymis. Einkenni hennar er möl með smásteinum og örlítill sandur. Örlítið af mold var í ramma 3 og rekið þurrt þang í ramma 2 (mynd 5).

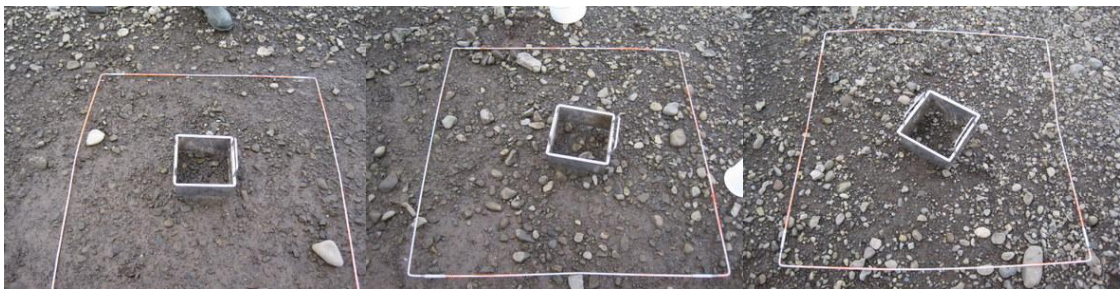
Mynd 6. Stöð B, rammi 1, 2 og 3 (talið frá vinstri).

Stöðin er staðsett við flóðamörk og ætti að vera efsta stöð. Stöðin er dæmigerð fyrir leiruna þ.e. undirlagið sandur með möl og smásteina á yfirborðinu (mynd 6). Í ramma 1 var sandurinn blandaður svartri leðju og var örlítill lykt af henni.

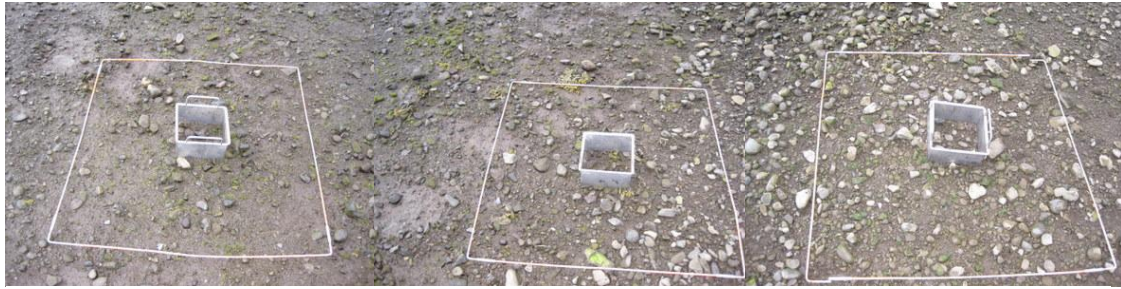
Mynd 7. Stöð C, rammi 1, 2 og 3 (talið frá vinstri).

Undirlagið er sandur en á yfirborði eru smásteinar og möl. Grænþörungar sjást en með litla þekju (mynd 7).

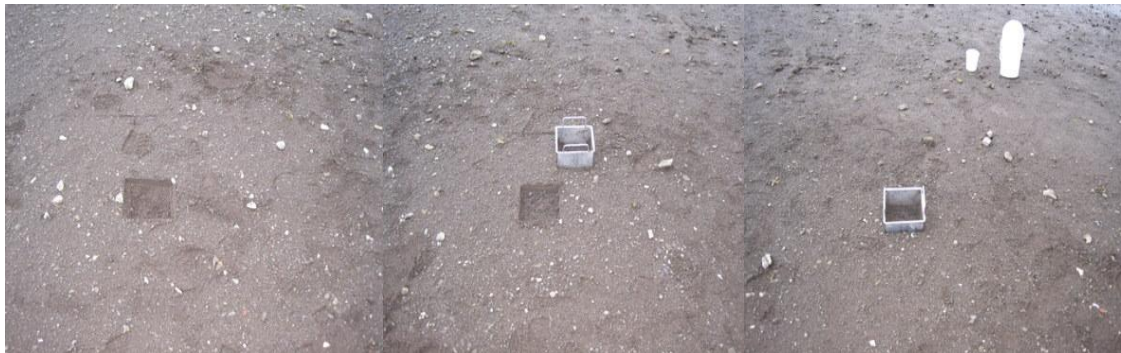
Mynd 8. Stöð D, rammi 1, 2 og 3 (talið frá vinstri).

Undirlagið er grófur sandur eins og reyndar á stöð C. Á yfirborðinu eru stakir smásteinar (mynd 8).

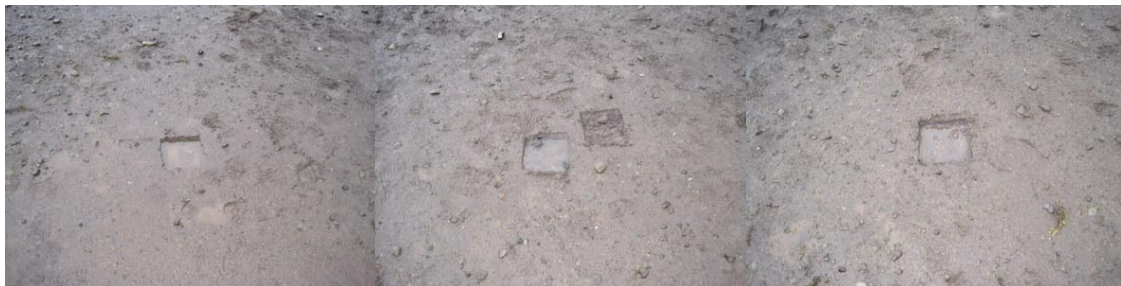
Mynd 9. Stöð E, rammi 1, 2 og 3 (talið frá vinstri).

Á stöðinni er sandur sem er örlítið leðjuborinn (mynd 9). Stakir smásteinar á yfirborði og grænþörungar (*Ulva(Ulvaria)*). Einnig fundust fáeinir kræklingar, hrúðurkarlar og skúfþang.

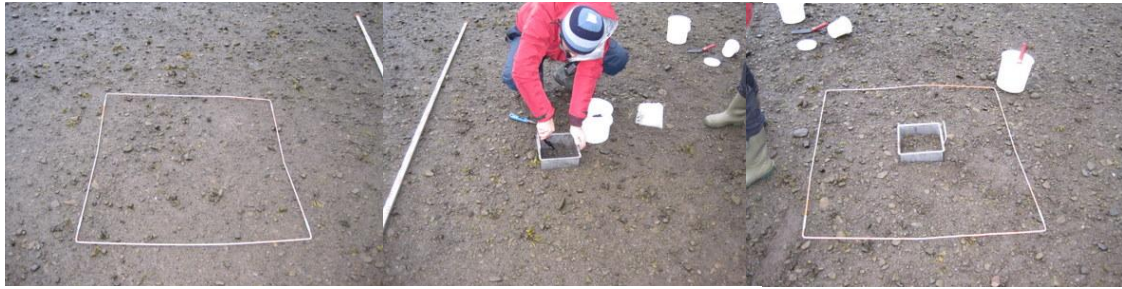
Mynd 10. Stöð F, rammi 1, 2 og 3 (talið frá vinstri).

Þetta er neðsta stöðin og er hún svipuð og næstu tvær stöðvar fyrir ofan þ.e. grófur sandur með smásteinum og mól á yfirborði (mynd 8). Grænþörungur og skúfþang sést og nær skúfþangið 1% þekju í einum ramma. Einnig sést kræklingur og hrúðurkarl.
