Snjóflóðavarnir í Bolungarvík

Mat á umhverfisáhrifum

Matsskýrsla

Ágúst 2007
NV nr. 8-07

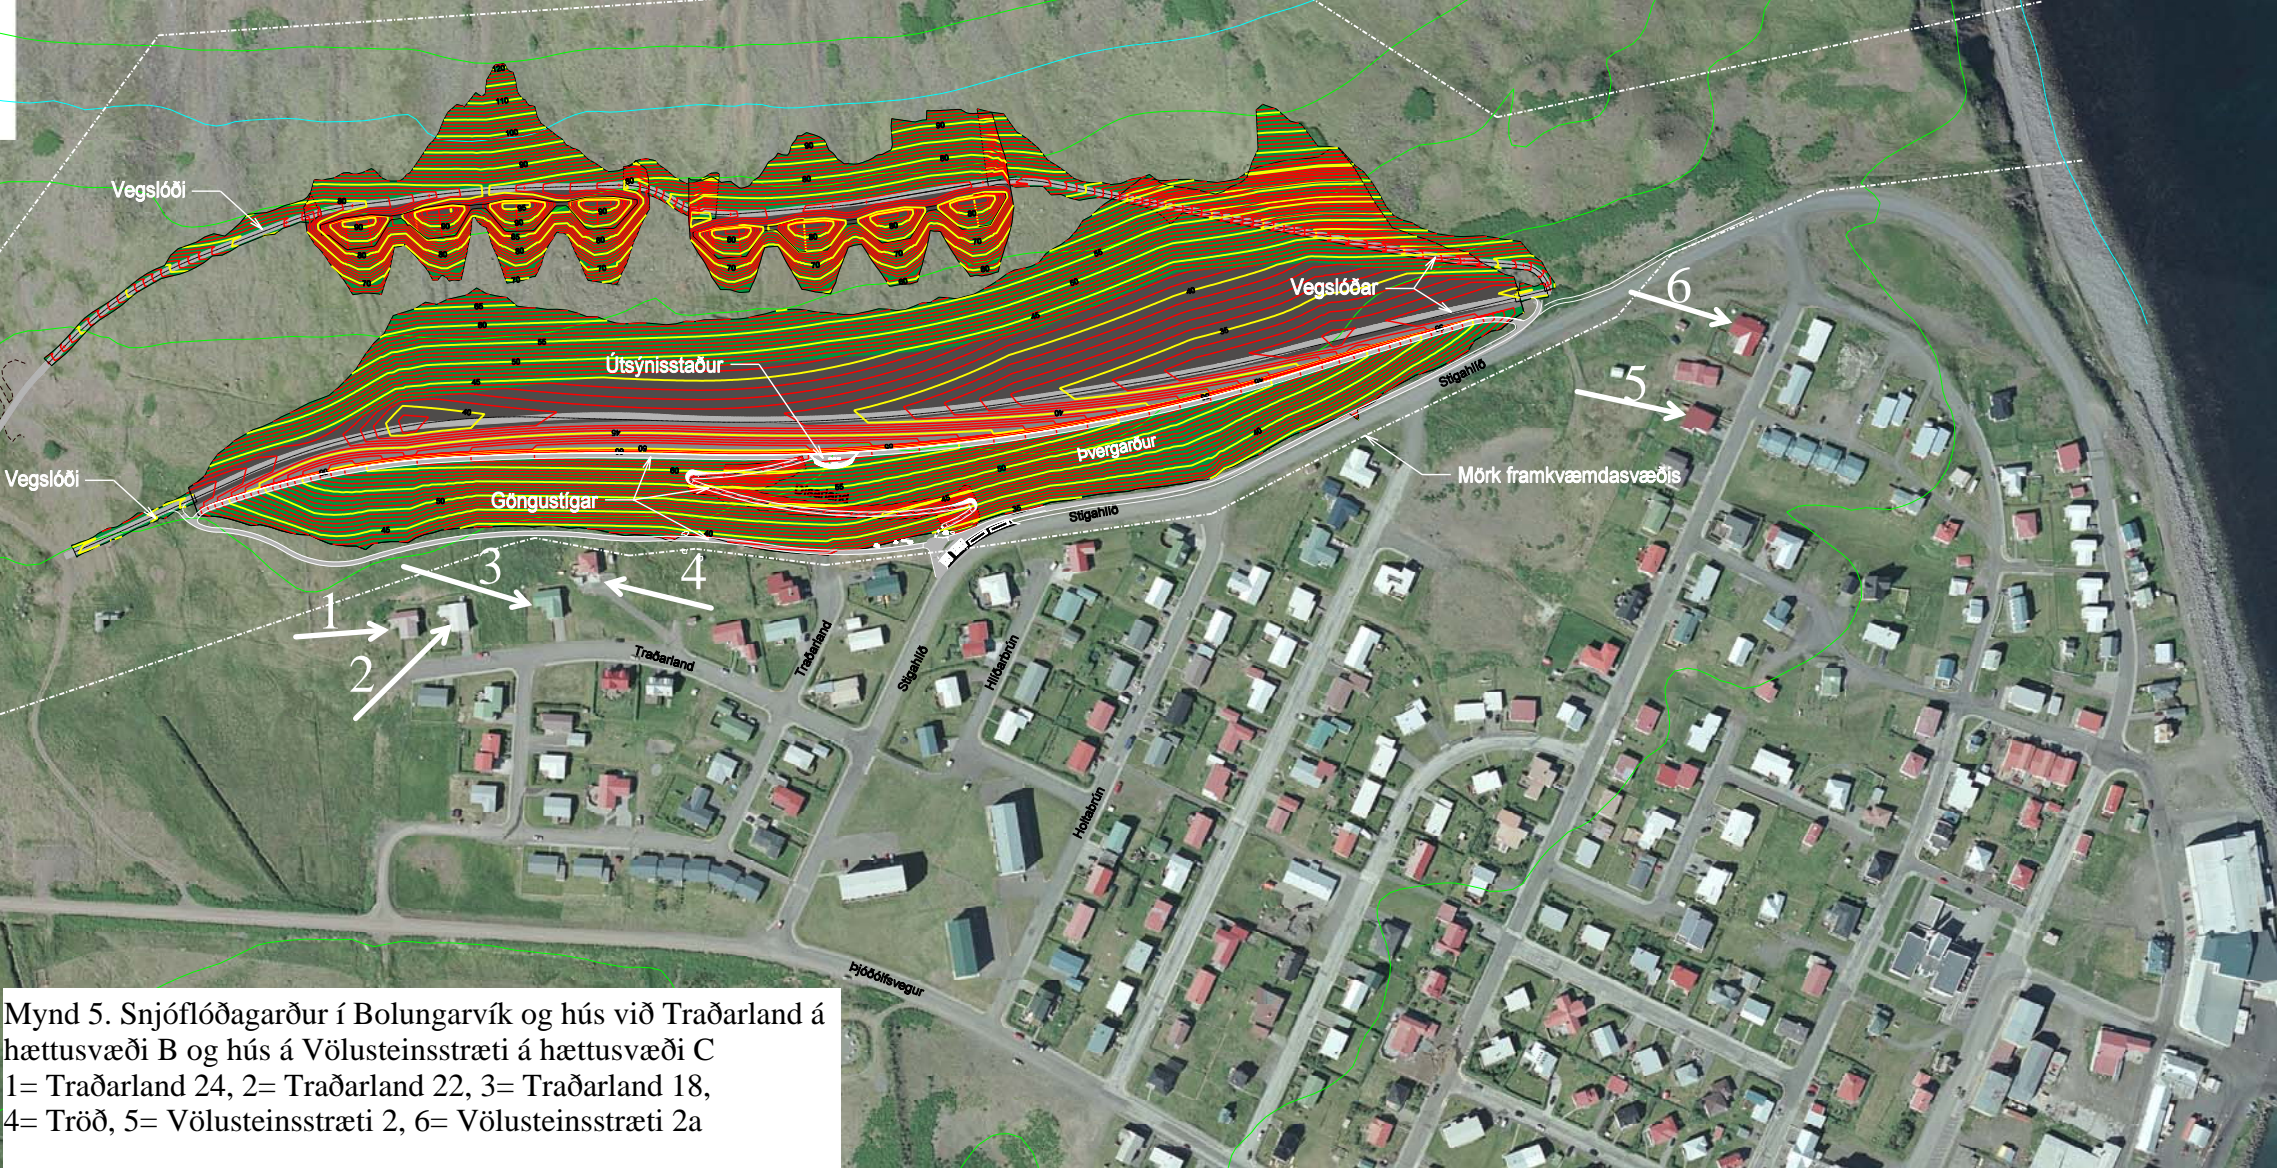
Mynd 5. Snjóflóðagardur í Bolungarvík og hús við Traðarland á hættusvæði B og hús á Völusteinsstræti á hættusvæði C
1= Traðarland 24, 2= Traðarland 22, 3= Traðarland 18,
4= Þróð, 5= Völusteinsstræti 2, 6= Völusteinsstræti 2a

sem næst staðaráhættu, 0,3 af 10.000 og aldrei meiri en 1,0 af 10.000. Með varnargarðinum verður staðaráhætta byggðarinnar aldrei meiri en 1,0 af 10.000 fyrir utan fjögur hús í Traðarlandi en þau verða á hættusvæði B (1,0-3,0 af 10.000, sjá mynd 4 og 5).

Tvö hús við Völusteinsstræti eru á hættusvæði C (3,0 eða meira af 10.000, sjá mynd 4 og 5). Samkvæmt upplýsingum frá Framkvæmdasýslu ríkisins er áætlað að ljúka öllum vörnum í Bolungarvík fyrir árið 2010. Framhald þeirra varna sem nú eru í kynningu verða samkvæmt Framkvæmdasýslu ríkisins hannaðar og kynntar á framkvæmdatímanum. Þangað til framkvæmdum er lokið verður farið eftir rýmingaráætlunum Veðurstofu Íslands (bréfl. uppl. Grímur Atlason bæjarstjóri Bolungarvíkurkaupstaðar).

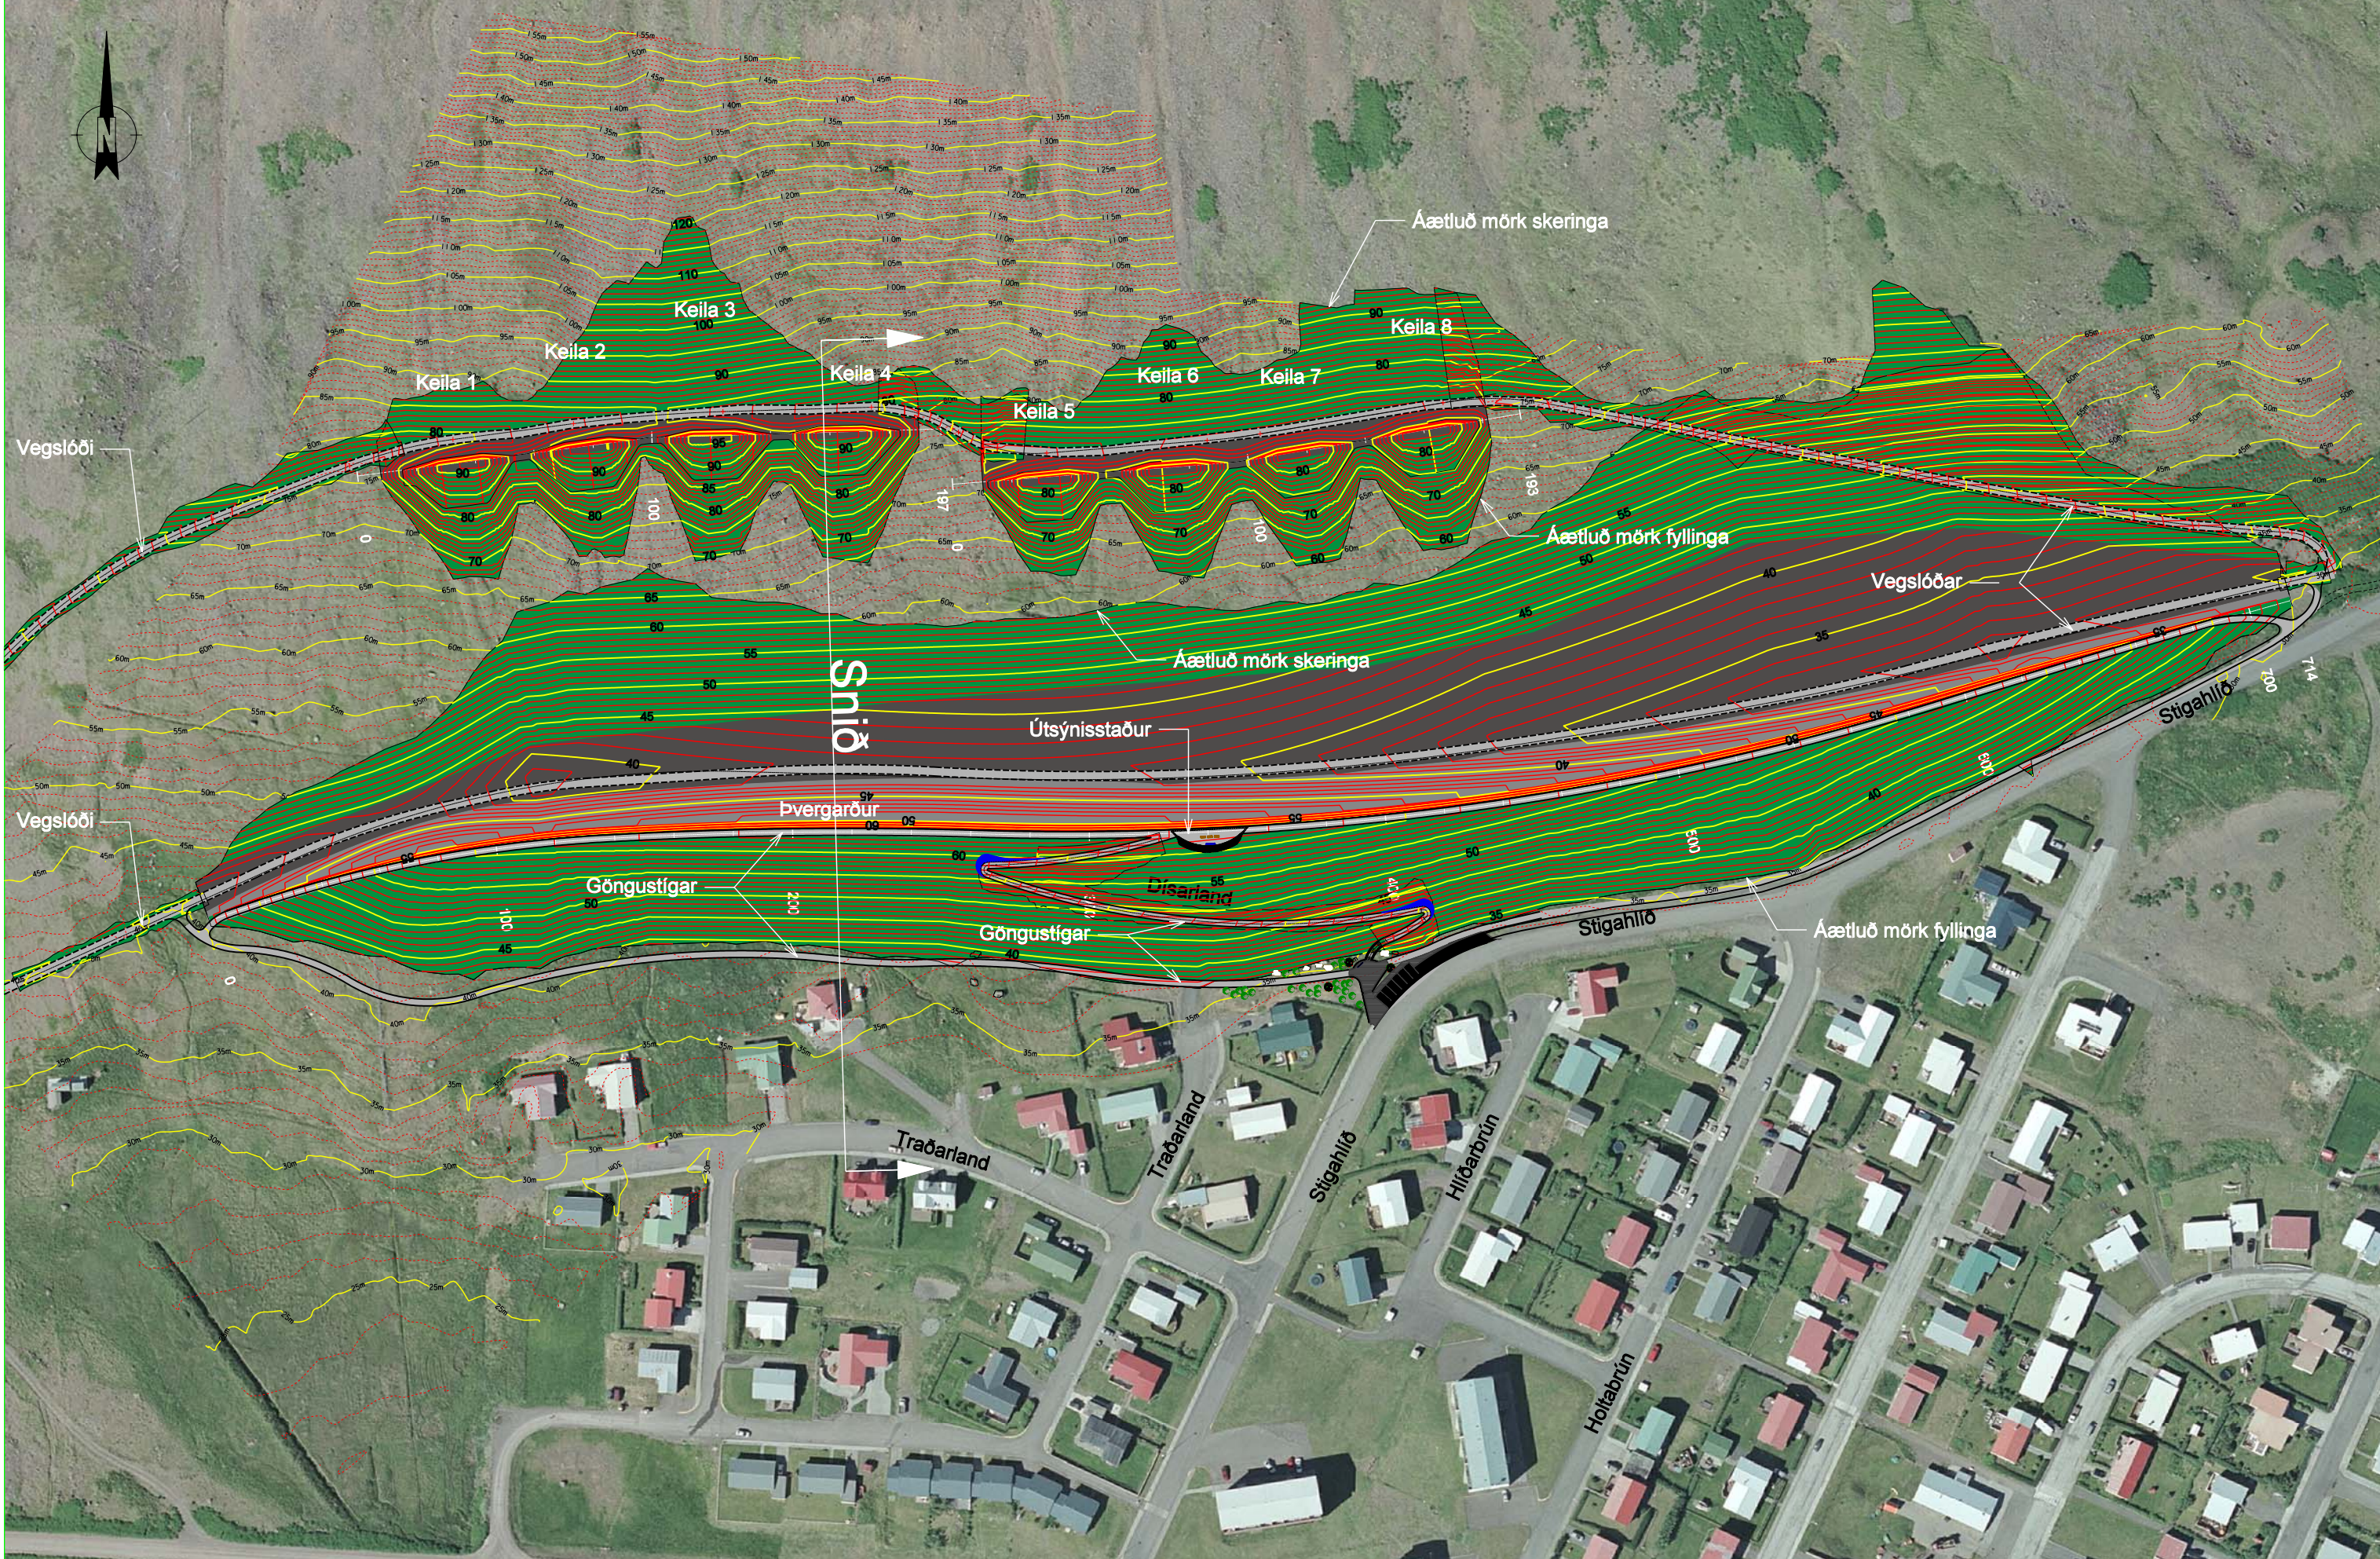
Mynd 6. Snjóflóðavarnargarður og framkvæmdarsvæðið

Varnirnar verða staðsettar í Traðarhyrnu ofan við kaupstaðinn, frá skíðasvæði og út fyrir gatnamót Stigahlíðar og Hjallastrætis. Varnirnar samanstanda af þvergarði og 8 keilum. Staðsetning snjóflóðavarna er sýnd á mynd 1. Á myndinni eru rauðar og gular hæðarlínur og má sjá þær betur á mynd 6.

Garðurinn er byggður upp úr styrktri fyllingu sem samanstendur af netgrindum í framhlið og stálræmum sem ganga þaðan og inn í fyllinguna og veita þannig nauðsynlega ankeringu. Undir styrktu fyllingunni er jöfnunarlag og á bak við styrktu fyllinguna er fláafleygur. Á mynd 6 má sjá grunnmynd af garðinum og á mynd 7 sést þversnið í gegnum garðinn og keilurnar. Helstu kennistærðir garðs eru eftirfarandi:

Lengd garðs	720 m
Mesta virka hæð garðs:	22 m (frá botni í skeringu og upp á topp).
Hæð lóðréttis veggjar:	14 m
Netgrindur í garði (flatarmál)	8.600m ²

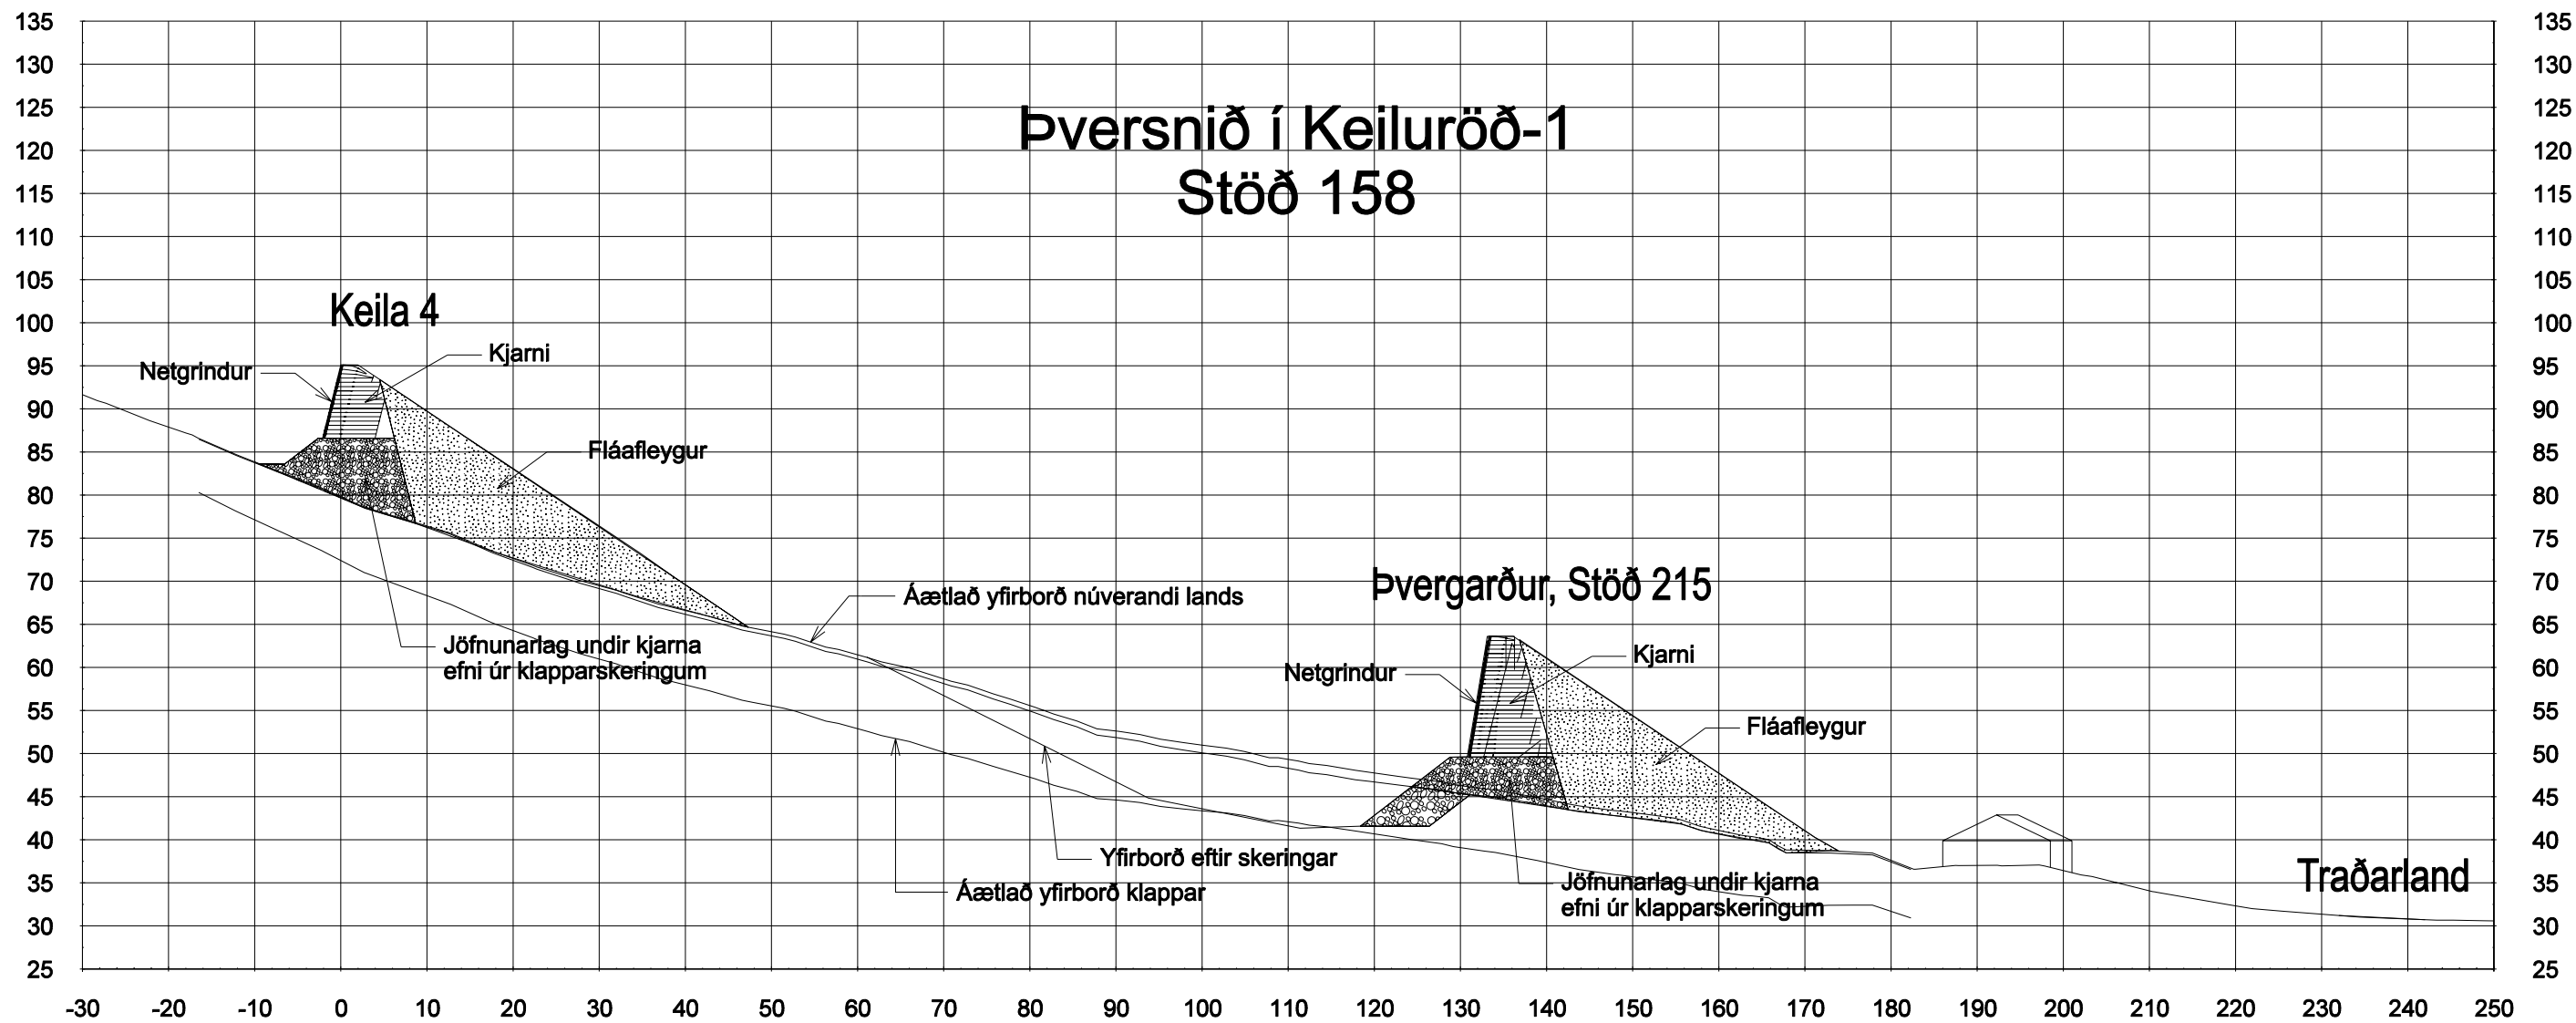
Mynd 7. Þversnið í gegnum snjóflóðavarnargarðinn og keiluröð 1.

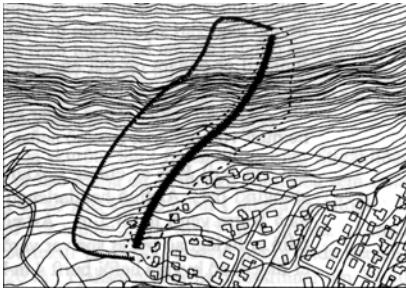
Mynd A. S-laga leiðigarður ofan Dísarlands (teikn. Hnit hf/NGI).

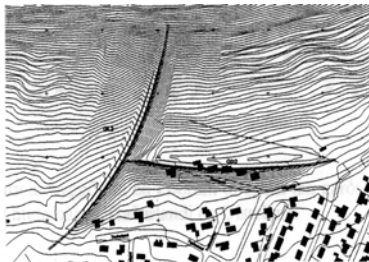
Mynd D. Varnarkostur 5 (teikn. Hnit hf/NGI).

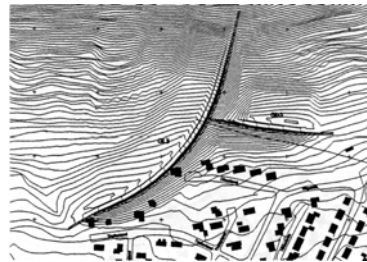
Mynd E. Varnarkostur 6 (teikn. Hnit hf/NGI).

Í skýrslunni kom fram að miðað við virkni og kostnað voru varnarkostir 4 og 6 hagkvæmastir. Báðir varnarkostirnir voru sambland leiðigarðs og þvergarðs.

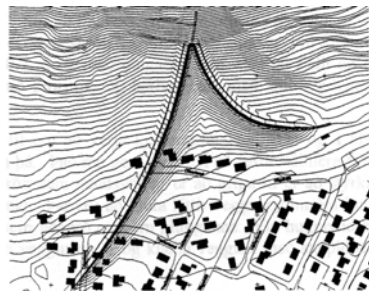
Mynd F. Varnarkostur 7, plógur (teikn. Hnit hf/NGI).

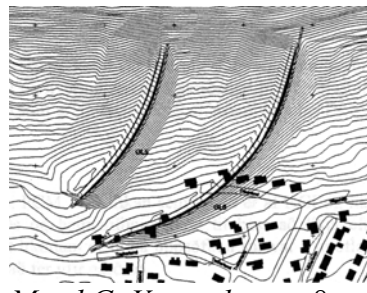
Mynd G. Varnarkostur 8, leiðigarðar (teikn. Hnit hf/NGI).

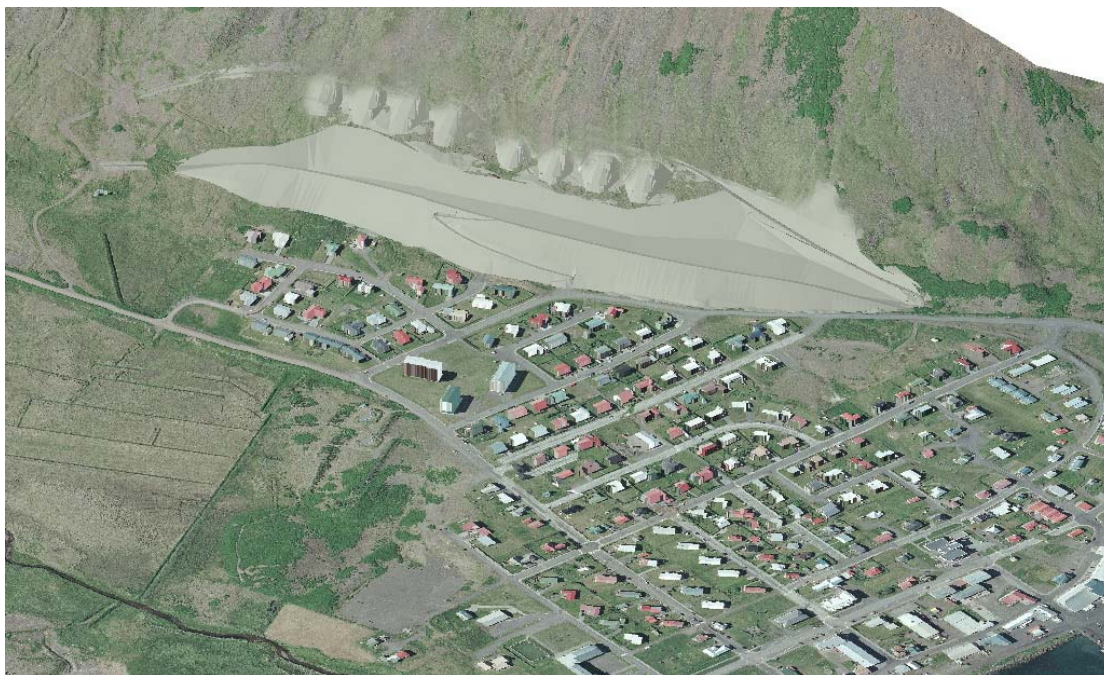
Mynd 12. Snjóflóðagarðurinn settur inn á loftmynd.

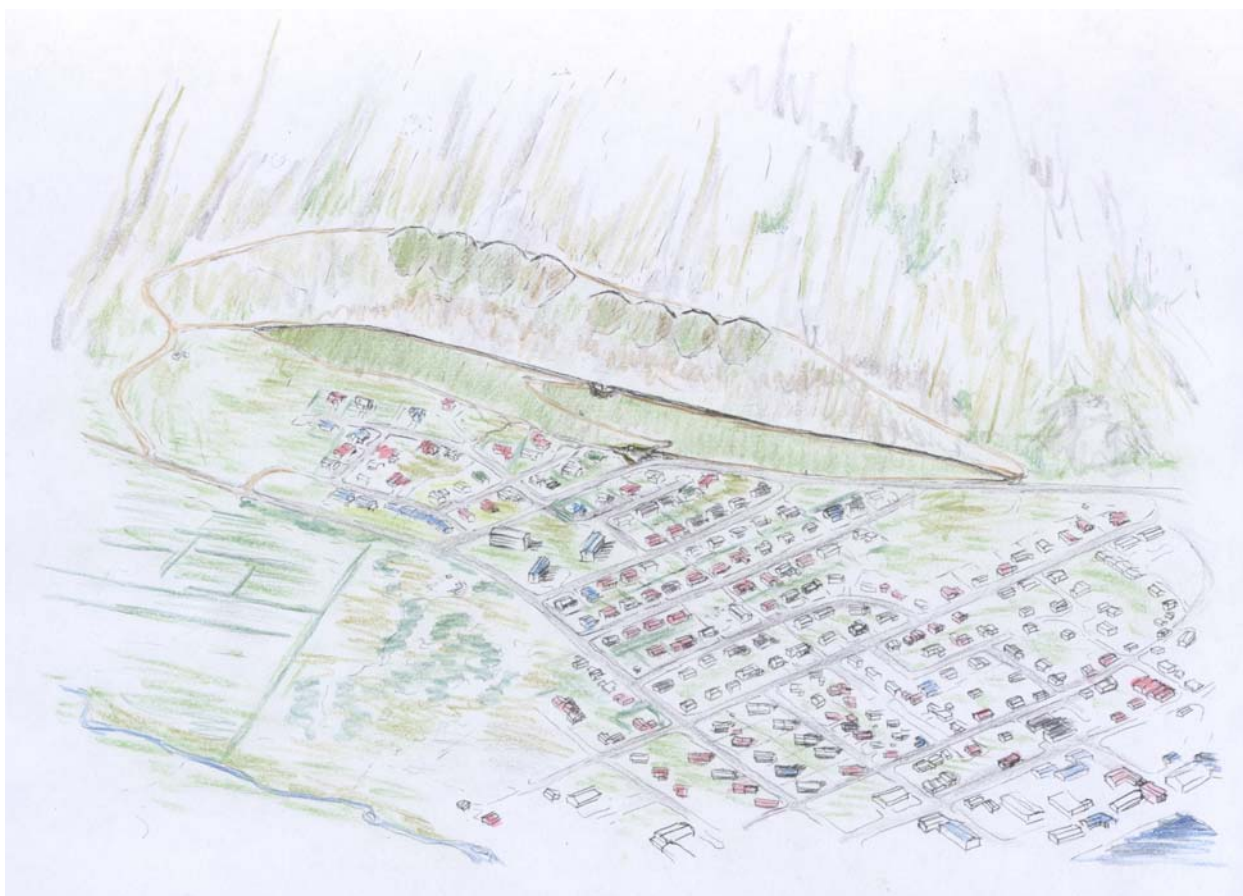
Mynd 13. Bolungarvík og snjóflóðagarður ofan byggðarinnar (teikning: Landmótun ehf).

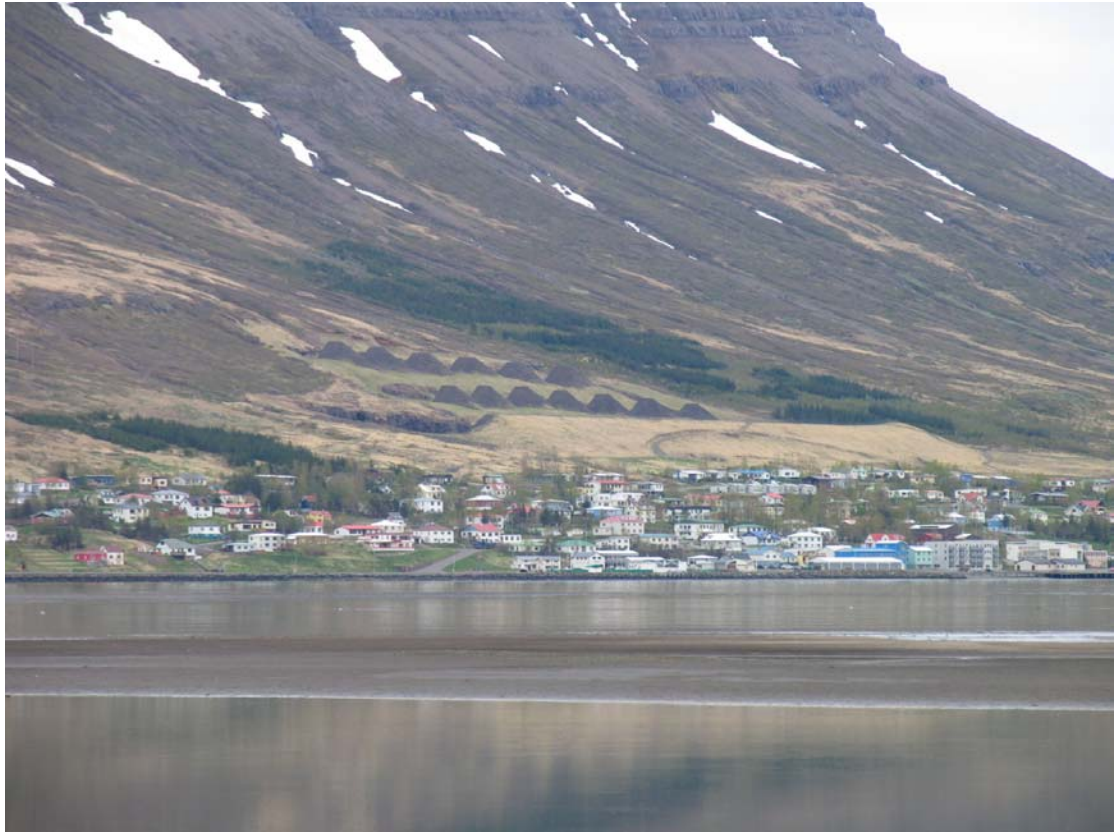
Mynd 18. Snjóflóðavarnargarður í Neskaupsstað.

Myndir 18 og 19 sýna snjóflóðagarðinn í Neskaupsstað frá tveimur sjónarhornum. Aðstæður í Bolungarvík eru ekki þær sömu og Neskaupsstað en varnargarðurinn verður samt svipaður að lögun og stærð.

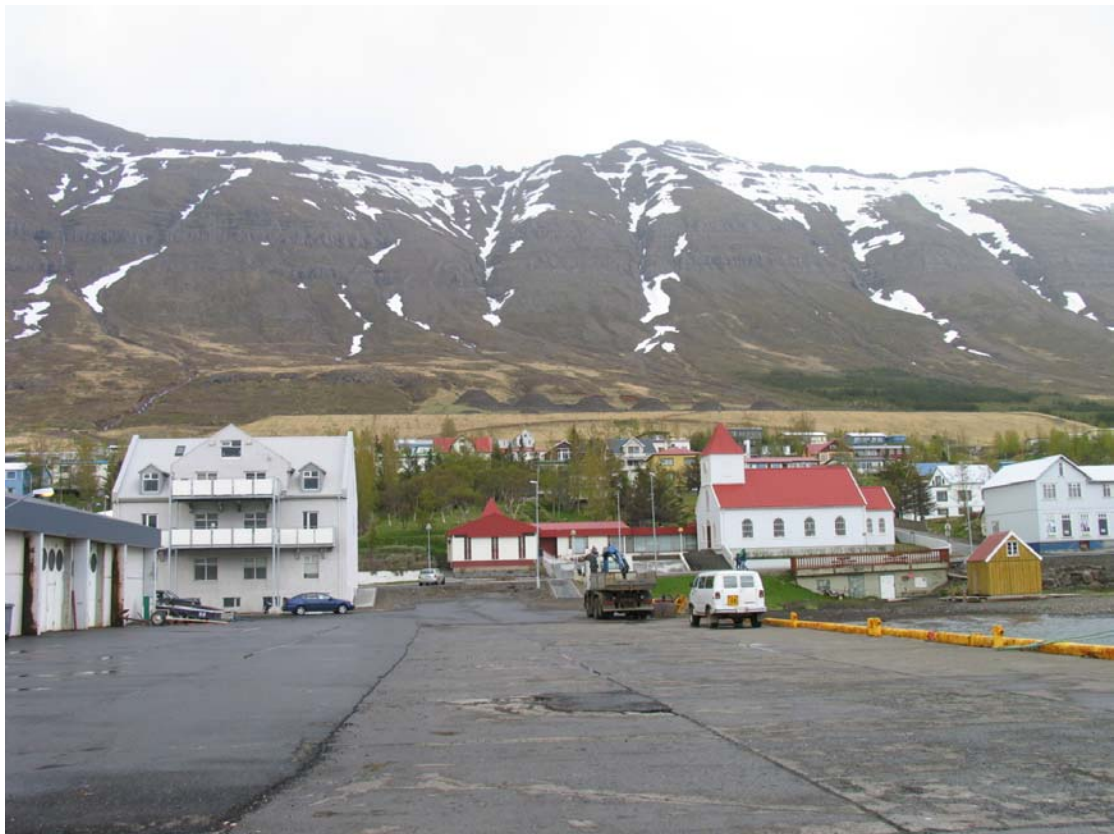
Mynd 19. Snjóflóðavarnargarður í Neskaupsstað séður frá höfninni.
