NÁTTÚRUSTOFA
VESTFJARÐA
Fornleifadeild

Fornleifakönnun vegna breytinga á þjóðveginum um Djúp í Hestfirði, Seyðisfirði og Álftafirði

NV nr. 22-17
Júní 2017

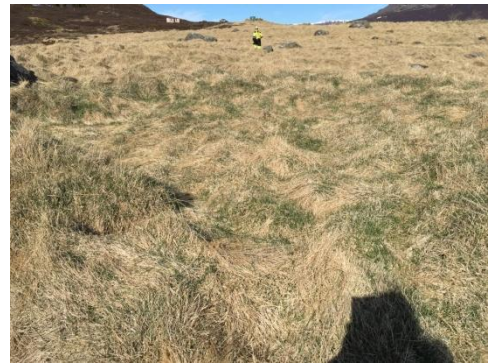
Mynd 1. Hringlaga tóft rétt utan við túngarðinn.

Minjalýsing: Tóftin er hringlaga og eru hleðslur lágar og sjást illa. Rústin er opin til suðvesturs og er 10 m á breidd og 10 m á lengd. Hleðslur eru grónar og eru um 20 cm. Líklega er um aðhald að ræða.

Hættumat: Mikill hætta.

Tillaga að mótvægisáðgerðum: Merkja.

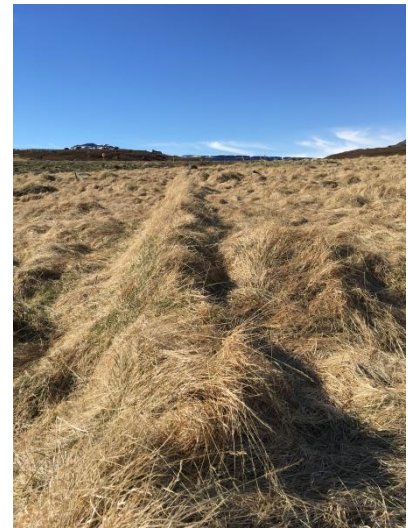
Mynd 2. Túngarður á Eiði.

Minjalýsing: Í dag er garðurinn merkjanlegur á 317 m kafla. Líklega hefur hann verið um 770 metrar upphaflega. Túnið er skrá 2,8 ha árið 1920. Garðurinn var torfhlaðinn og hæstur um 40-50 cm og grasi gróinn. Breidd hans er um 1 m.

Hættumat: Mikill hætta.**Tillaga að mótvægisáðgerðum:** Merkja.

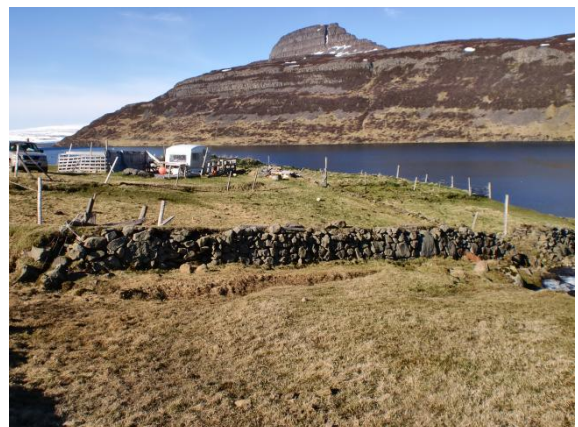
Mynd 3. Þar sem hjólhýsið stendur var áður bæjarhóll Kleifa.

Minjalýsing: Þessi lýsing passar því neðan við þar sem síðustu íbúðarhúsin á Kleifum stóðu er hóll sem er greinilega bæjarhóll. Hleðslur eru á hólnum sem líklega eru hluti af kálgarði sem hefur staðið þar og enn vex þar rabarbari. Ekki sjást mikil merki eftir hús á hólnum en þar stendur nú hjólhýsi sem pallur hefur verið byggður í kring um. Eitthvað að hleðslunum gæti verið leifar af húsum. En hóllinn ber þess greinileg merki að vera bæjarhóll. Hleðslurnar sem standa á gamla bæjarhólnum eru um 120 cm á hæð og um 1 m á breidd og eru ógrónar. Hleðslurnar mynda hálfhring og hafa verið hluti af mannvirkjum á hólnum og síðar notaðar sem kálgarður. Hluti af hleðslunum er örugglega kálgarður frá þeim tíma sem bærinn stóð þarna og var síðan notaður áfram.

Hættumat: Lítil hættu.

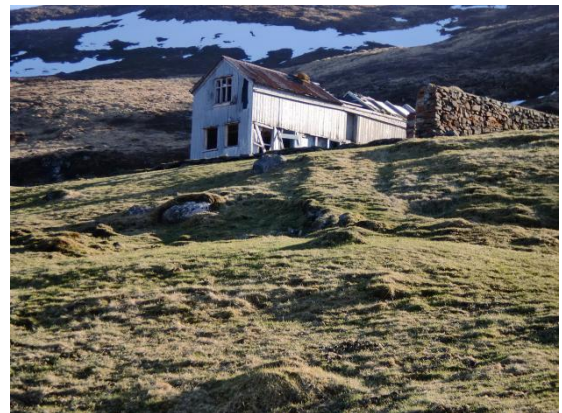
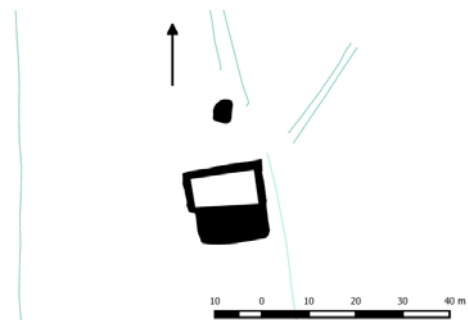
Teikning 2. Íbúðarhús á Kleifum.

Minjalýsing: Íbúðarhúsið er tveggja hæða, með risi og kjallara. Af íbúðarhúsinu stendur aðeins helmingur þess eftir sem er timburhús klætt bárujárnni með risþaki.

Norðanmegin við uppistandandi hluta hússins stendur vel hlaðinn veggur og inn í rústum þess hluta sem hrúnin er var að sjá fallega hlaðinn múrsteinsstromp. Engar hurðar eru til staðar og gluggar eru ekki glerjaðir en hægt var að sjá steiptan inngang þó útidyrhurðina hafi vantað.

Hættumat: Lítil hættu

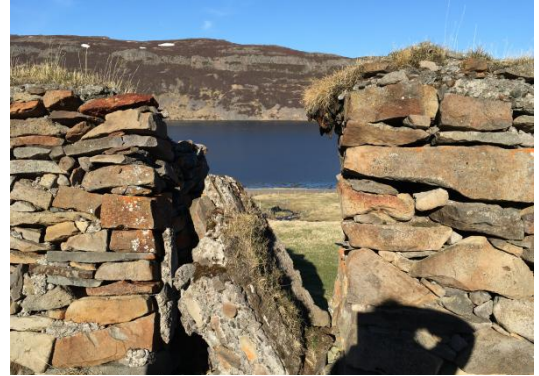
Mynd 4. Tekið inn í fjósinu og út á fjörðin. Húsið stendur að hluta og þessi veggur er óhrúnin enda steypa á milli grjótsins

með steypu. Það gerir það að verkum að húsið stendur enn mjög vel og eru veggir á mörgum stöðum yfir 2 m á hæð. Gólfíð í fjósinu hefur verið steipt. Veggir eru um 1 m á þykkt og hæstir um 2 m á hæð.

Húsið er meira hrúnið að aftan en veggir eru nær því heilir að framan. Rústin er þrjú hólf, fjós, hlaða og súrheysgryfja. Byggingarlag útihúsanna á Kleifum er sérstakt þar sem þau eru hlaðin og steypa sett á milli. Steinsmiðir sem unnu við byggingar húsa á Uppsalaeyri notuðu sömu tækni við grunna þar. Annað hvort hafa þeir menn verið fengnir til þess að hlaða þessi hús eða ábúendur lært þessa tækni af hinum erlendu mönnum.

Hættumat: Lítil hættu.

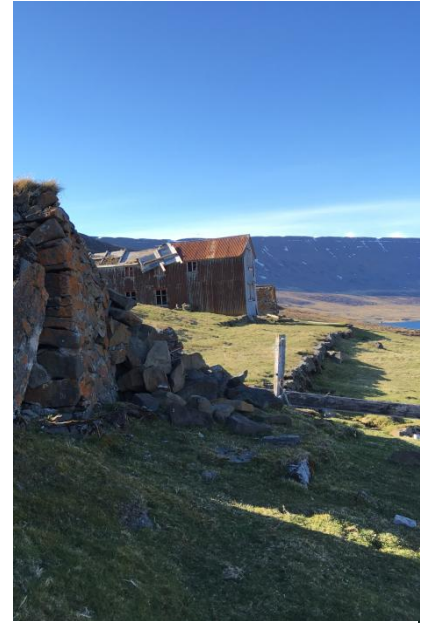
Mynd 5. Hlaðið, gatan sem lá frá fjósi og að bæ og framhjá bænum. Myndin er tekin frá fjósinu.

Minjalýsing: Gatan liggur á milli húsanna og myndar snyrtilega upphlaðna götu á milli bæjarhúsa og útihúsa og meðfram bænum og út á tún. Hleðslur eru um 50 cm og lengd götunar 48 m milli húsanna en gatan nær framfyrir lengra og er alls 120 m.

Hættumat: Lítil hættu.

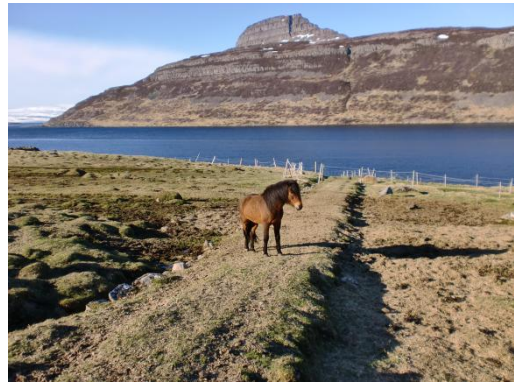
Mynd 6. Hestur stendur á upphlöðnum vegi sem heitir Sjávangata í baksýn er fjallið Hestur.

Minjalýsing: Gatan liggur skáhalt upp brekku þar sem síðustu íbúðarhúsin eru og hefur verið heimreiðin heim að húsinu frá sjó. Gatan er mikið mannvirki, upphlaðinn vegur og er hann nægilega breiður fyrir vagna. Hleðslur eru um 40 cm. Breidd vegsins er um tveir metrar og lengd 110 m.

Hættumat: Lítil hættu.

Tillaga að mótvægisáðgerðum: Merkja.

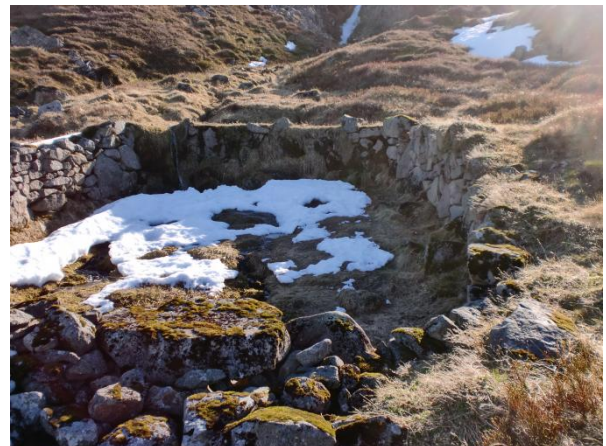
Mynd 7. Réttin sem er líklega Nátthaginn sem getið er um í örnefnaskrá.

Minjalýsing: Nátthaginn er grjóthlaðinn og er 13 m á lengd og 10 m á beidd. Hæð hleðsla er 1,20 m og er nátthaginn opinn til suðurs. Lækur rennur í gegnum réttina og virðist sem að hann hafi verið leiddur þangað inn til að brynna dýrum.

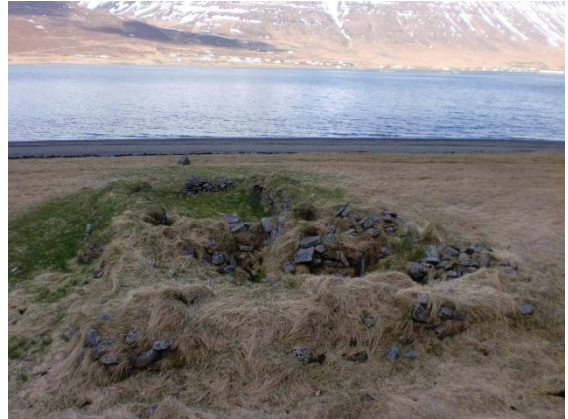
Mynd 8. Rúst sem líklega er af hesthúsi sem getið er í örnefnaskrá.

Minjalýsing: Tvær rústir eru á Hesthúsaparti. Stærri rústin er tvö hólf. Hleðslur eru nokkuð hrundar. Veggir

eru um 1,5 m á breidd og 1,3 m á hæð. Rústin er 9 m á breidd og 9 m á lengd og er opin til austurs. Rústin er tvö hólf og hefur verið innangengt á milli þeirra en nú er alveg hrunið fyrir opið á milli hólfanna.

Hættumat: Lítil hætta.

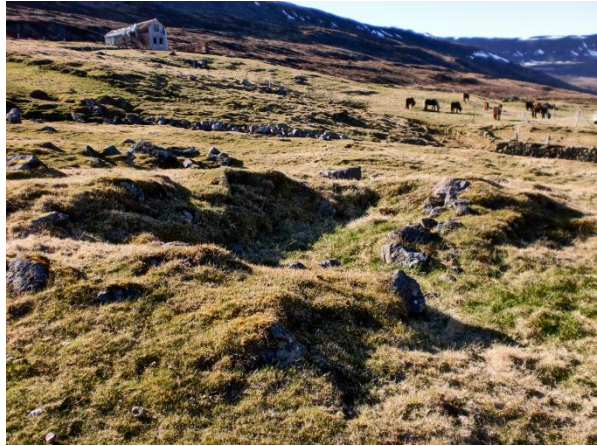
Mynd 9. Rústin sem líklega er af smiðjuni sem getið er í örnefnaskrá.

Minjalýsing: Tvær rústir eru á Hesthúsaparti. Minni rústin er ofan við þá stærri [11] Hleðslur eru grónar en þó sér í hleðslur. Húsið er opið út í átt til fjarðar og eru hleðslur um 1 m á hæð. Húsið er 8 m á lengd og 5 metrar á breidd og er opið til austurs.

Hættumat: Lítil hætta.

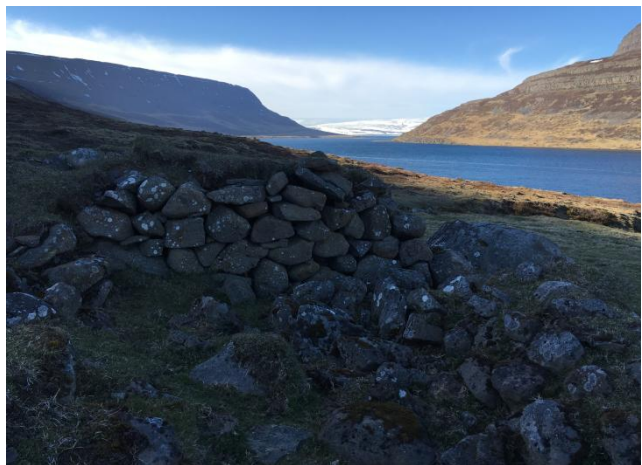
Mynd 10. Rúst [13].

Minjalýsing: Ein rústin er fjögur hólf með hlöðu aftan við. Mögulegt er að hér sé um að ræða hrútakofi, lambhús og gimbrakofi sem nefnd eru í örnefnaskrá. Rústin er grjóthlaðin og nokkuð hrunin þó eru enn óhrundir veggir sem eru hæstir um 1,20 m á hæð. Rústin er 16 m á breidd og 16 m á lengd. Veggir eru um 1 m á breidd.

Hættumat: Lítil hætta.

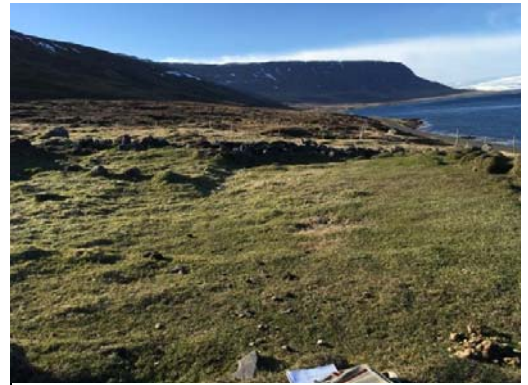
Mynd 12. Rústin sem er líklega Sigurðarhúsatóftir sem lýst er í örnefnaskrá.

Staðhættir: Í örnefnaskrá segir: „í túninu eru Sigurðarhúsatóftir við sjóinn“¹³. Þetta getur aðeins átt við neðstu rústina í túninu sem að öllum líkindum er umrædd tóft. Tóftin er 53 m neðan við fjárhúsið [14].

Hættumat: Lítil hætta.**Tillaga að mótvægisáðgerðum:** Merkja.

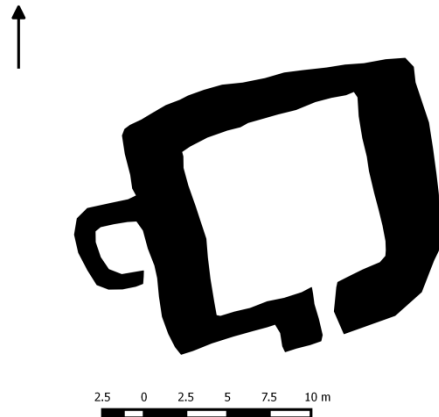
Teikning 8. Útihúsin.

Minjalýsing: Rústin er eitt stórt hólfi sem opið er til suðurs. Við hliðina er eitt lítið hólfi. Rústin er gróin og veggirnir lágir. Rústin er 18 m á breidd og 16 m á lengd. Veggir eru nokkuð útflettir og eru breiðastir um 4 m. Hæð veggja er um 30 cm.

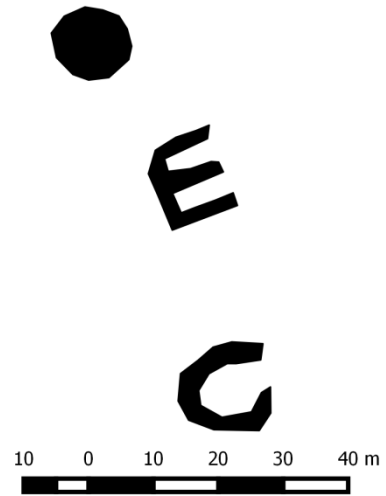
Teikning 9. Rúst naustanna er fyrir miðju á teikningunni.

Minjalýsing: Naustið er tvö hólf og er annað mun greinilegra. Lengd þess er 7 m og breidd þess er 2 m. Sér í hleðslur.

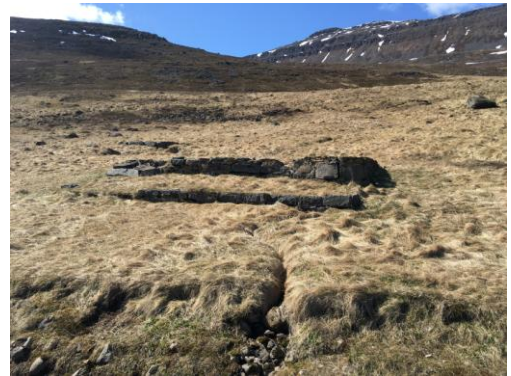
Mynd 13. Mynd af grunni hús sem var sumarhús Ásgeirs kaupmanns frá Ísafirði.

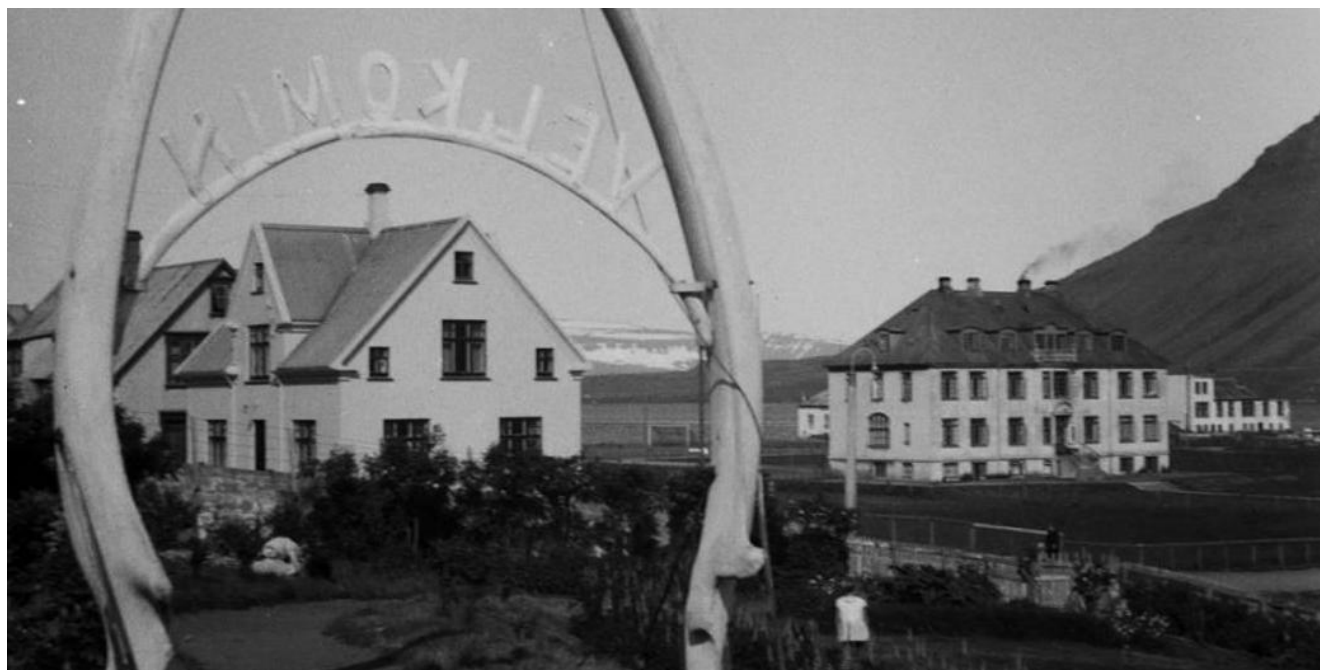
Mynd 14. Hvalbeinin sem stóðu við Hús Ásgeirs á Uppsalaeyri voru flutt á Ísafjörð eins og húsið og sett upp í skrudgarði bæjarins þar sem þessi mynd er tekin af þeim.

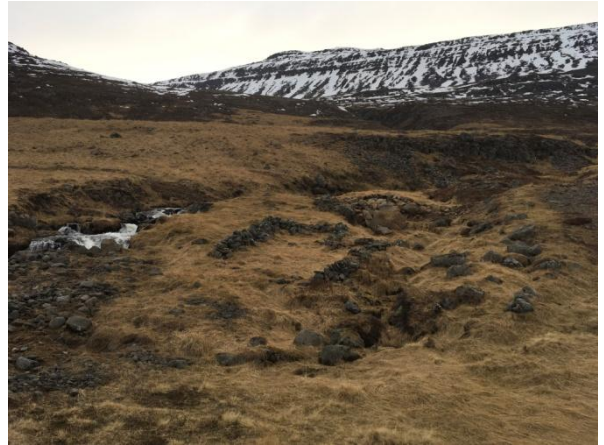
Uppsalaá, norðan megin á árbakkanum er grjóthlaðin *Mynd 15. Grjóthlaðin rétt ofan við þjóðveginn.*

Minjalýsing: Greinilegt er að réttin er ekki í tengslum við Hvalstöðina því hleðslur hennar eru mjög dæmigerðar íslenskar hleðslur ólíkt því sem hinir sænsku steinsmiðir hlóðu. Réttin er líklega frá Uppsölum. Réttin er opin í átt að ánni til suðurs og er hlaðin úr grjóti úr árfarveginum. Hleðslur eru um 70 cm þar sem þær eru hæstar. Breidd veggja er um 1 m og réttin er 11 m á lengd og 7 m á breidd.

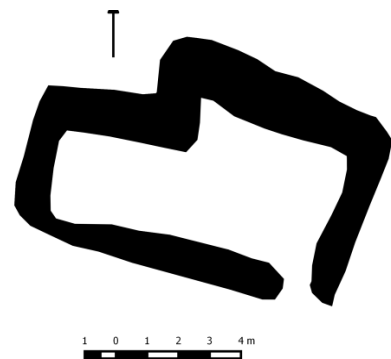
Teikning 12. Teikning af réttinni sem stendur við Uppsalaá.

Hættumat: Mikil hætta.

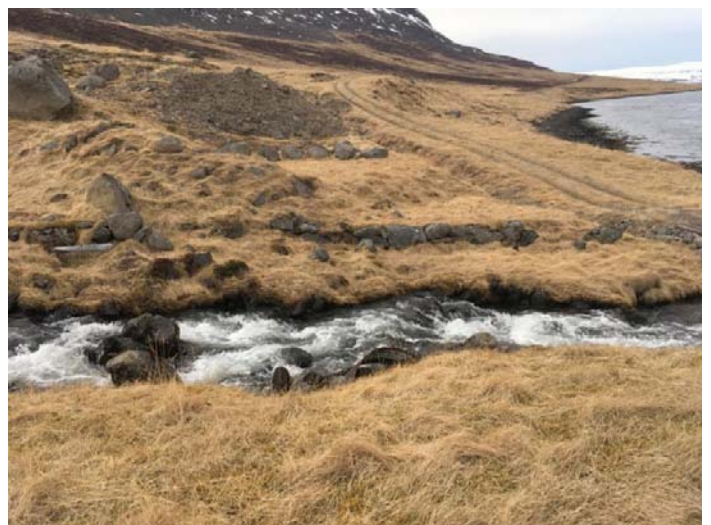
Mynd 16. Meðfram ánni er varnargarður en áin er mjög vatnsmikil í leysingum.

Staðhættir: Slóði liggur að sumarhúsi sem stendur í dag á Uppsalaeyri. Heimatilbúin brú liggur yfir lækinn sem þar rennur út að sjó. Meðfram læknum er hlaðinn varnargarður.

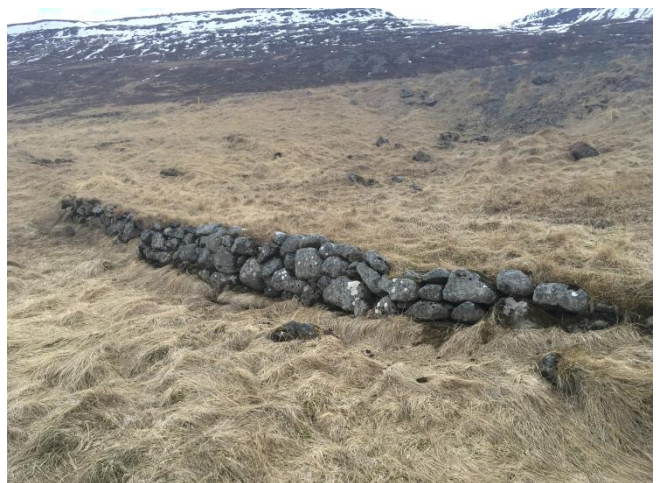
Mynd 17. Grjóthleðsla í upphlöðnum vegi sem liggur neðan við núverandi þjóðveg.

Seyðisfjörð og ofan við rústir hvalstöðvarinnar er gamall upphlaðinn vegur. Greinilegt er að um er að ræða eldri veg því greina má veginn áfram inn fjörðinn.

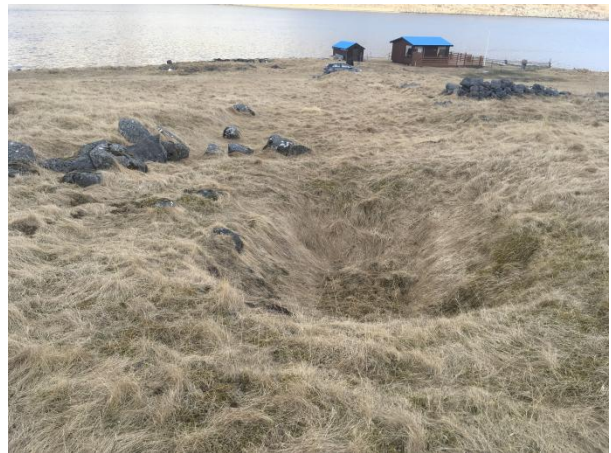
Mynd 18. Manngerður niðurgröftur líklega hluti af umsvifum hvalveiðistöðvarinnar.

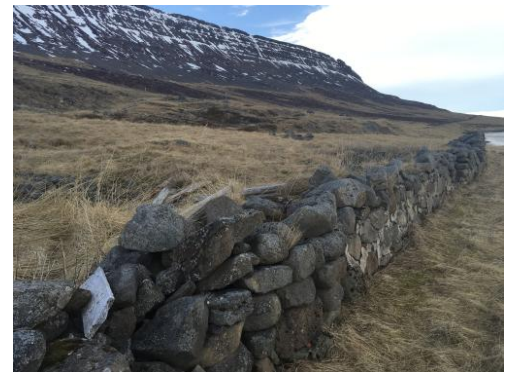
Mynd 19. Hlaðinn grunnur af húsi sem stóð beint á móti bræðslunni.

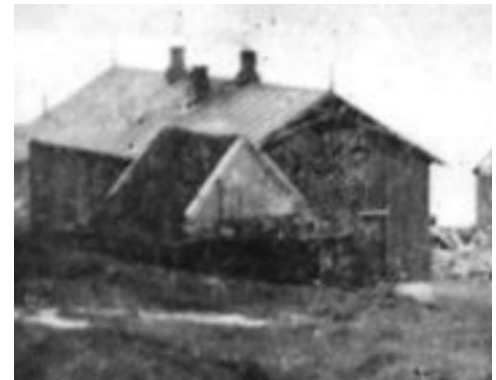
Mynd 20. Gömul ljósmynd sem sýnir líklega hús [31]. Stærra húsið.

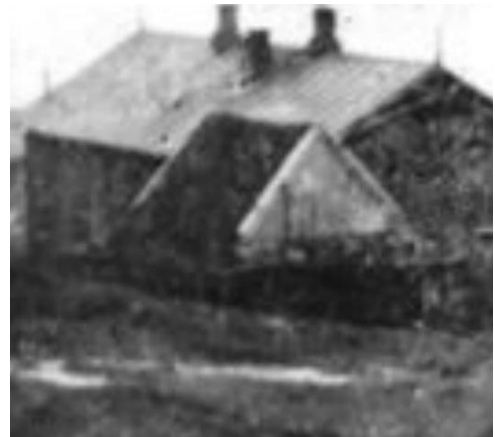
Staðhættir: Rétt aftan við og suður af [31] er hleðsla Líklega er þetta leifar af litlu húsi sem stóð við hlið hins og sést á gamalli ljósmynd. Húsið virðist vera með hlöðnum veggjum og reistu þaki.

Mynd 21. Ljósmynd af litlu húsi [32] sem grunnurinn tilheyrir líklega.

Minjalýsing: Hleðslan sem eftir er af þessu húsi er 10 m á lengd.

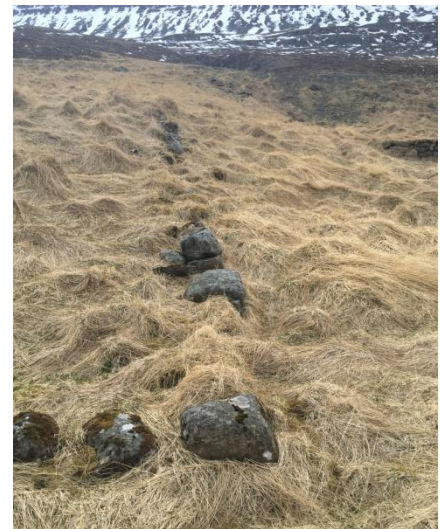
Mynd 22. Hleðslur af grunni hússins.

Minjalýsing: Formið er nokkuð skýrt og sér í hleðslur þó sina og gras hylji stærstan hluta þeirra. Það sem er greinanlegt af hleðslu er 13 m lengd og 7 m á breidd. Hæð er um 30 cm.

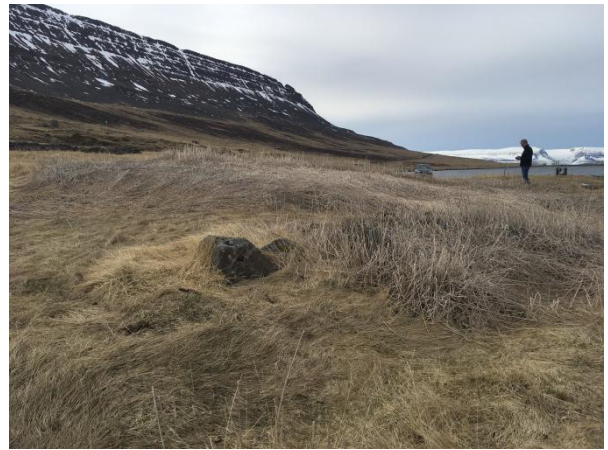
Staðhættir: Um 30 m frá sv horni sumarbústaðar sem stendur á Uppsalaeyri er svæði þar sem mikið vex af njóla. Þegar skráning var gerð var njólinn fallinn og hægt að greina óljósar hleðslur. Á ljósmynd sést upphækkun á þessu svæði nærri pallinum þar sem tunnur voru geymdar en ekki er hægt að greina hvað það er sem þar hefur staðið.

Mynd 23. Hleðslur í þéttri njólabreiðu. Mælt var utan um svæðið.

Minjalýsing: Þéttleiki njólaleifa er mikill á þessum stað svo ekki reyndist unnt að gera sér vel grein fyrir því hvernig hleðslur voru undir. Var svæðið því mælt að utanmáli. Ummál svæðisins er 52 m. Líklega hefur eitthvað farið þar fram sem gerði það að verkum að jarðvegur varð mjög áburðarríkur. Njóli sækir í áburðarrík svæði.

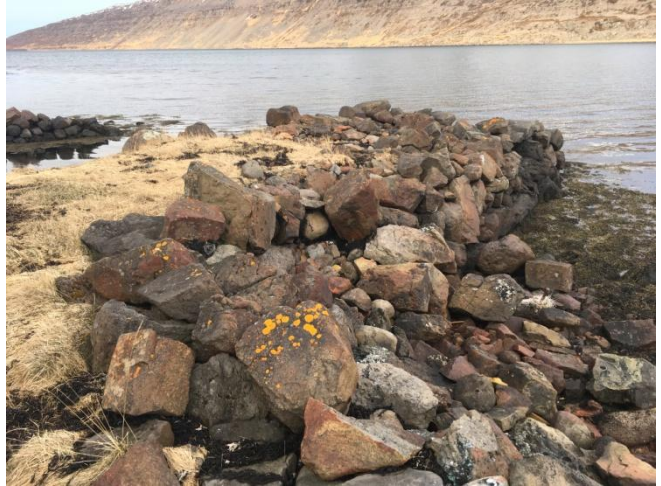
Mynd 24. Hlaðnar leifar bryggju en tveir hlaðnir ranar liggja út í sjó.

Minjalýsing: Í dag eru tvær grjóthlaðnar leifar af bryggju sjáanlegar á Uppsalaeyri, líklega er um að ræða undirstöður bryggjana. Hleðslurnar eru tvær og er grjótgarður á milli

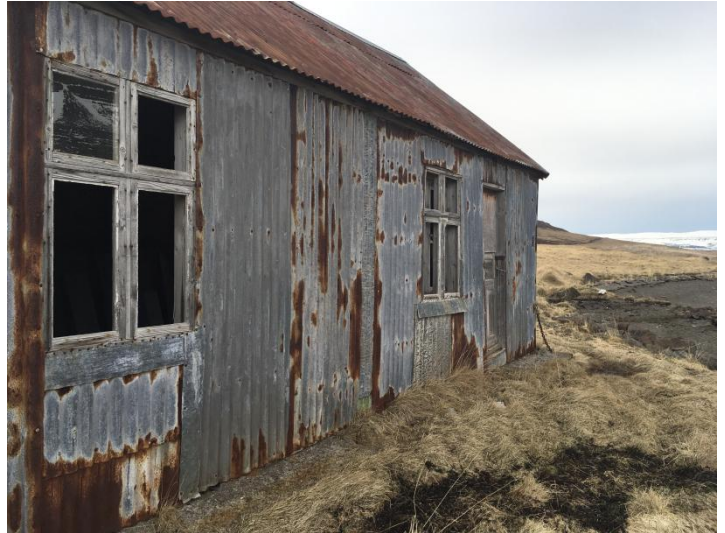
Mynd 25. Húsið sem stendur á grunninum er gamalt, ekki er vitað hvort það er aðflutt eða verið hluti af mannvirkjum hvalveiðistöðvarinnar.

Minjalýsing Húsið stendur á steyptri plötu og sem mögulega hefur tilheyrt húsi sem áður stóð þarna, líklegt er að húsið sem stóð þarna áður var hlaðið úr múrsteinum, en þó er öruggt að lítið hús við hliðina [39] var múrsteinshlaðið. Húsið sem nú stendur á grunninum er mögulega aðflutt en lítur út fyrir að vera nokkuð gamalt. Grunnurinn er 11 x 6 m.

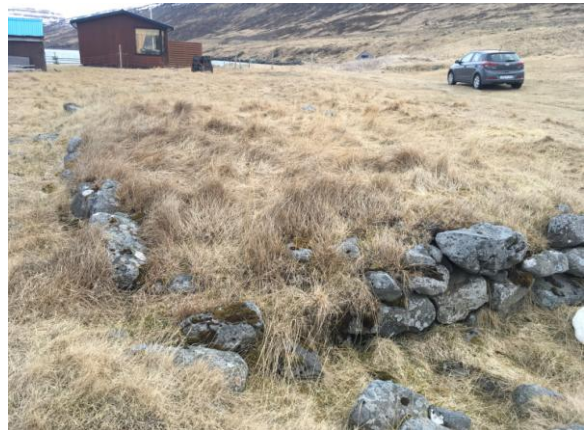
Staðhættir: Um 20 m norður af sumarbústaðnum má sjá hlaðinn grunn. Grunnurinn er undan húsi sem stóð norðan við verksmiðjuhús hvalveiðistöðvarinnar.

Mynd 28. Grunnur eins af fjölmörgum húsum hvalveiðistöðvarinnar.

Tillaga að mótvægisáðgerðum: Merkja.

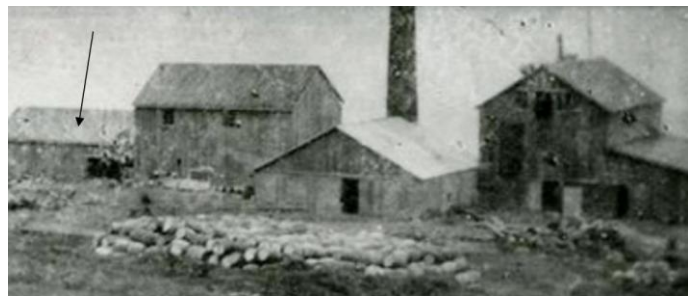
Mynd 29. Örin bendir á húsið sem grunnurinn tilheyrði líklega.

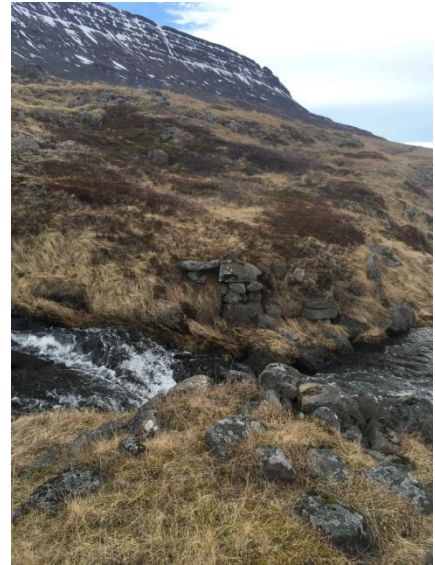
Mynd 30. Leifar af brú sem var fyrrum yfir Uppsalaá.

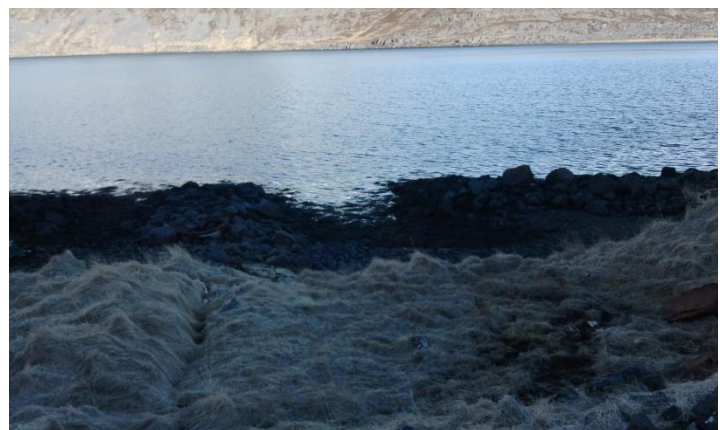
Mynd 31. Sjá má vegg í grasinu þar sem naustin hafa staðið framman við er rudd vör.

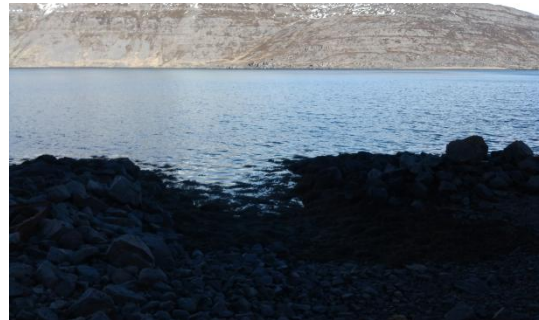
Staðhættir: Beint framan við leifarnar af naustunum [43] er rudd vör.

Mynd 32. Rudd vör beint framan af naustunum.

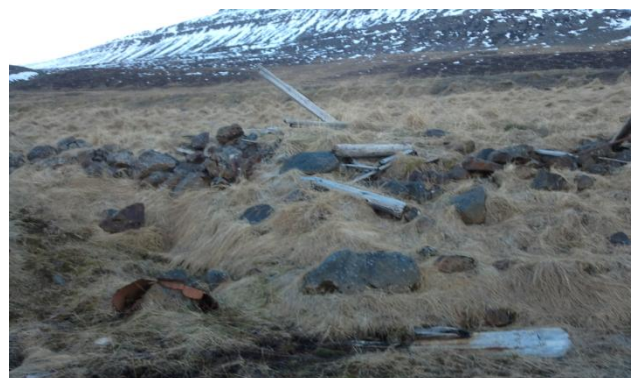
Staðhættir: Rétt aftan við naustin [43] er mikið af

Mynd 33. Grjót sem greinilega hefur tilheyrt byggingum er ofan við veggjabort naustana [38] þarna er einnig að finna timbur og járn sem gætu verið leifar af mannvirki.

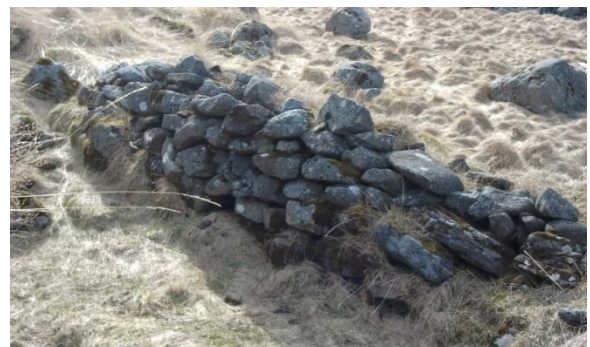
Mynd 34. Fjarréttin, tekið af klettinum sem er veggurinn á móti.

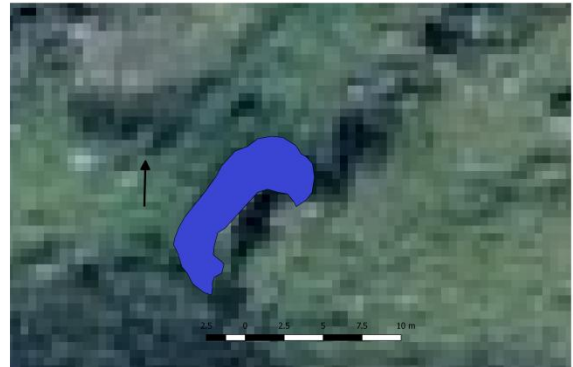
Teikning 14. Innmæling af réttinni við klettinn.

Staðhættir: Þegar keyrt er frá Súðavík inn Álftafjörð og keyrt hefur verið út úr fjarðarbotninum kemur kröpp beygja á veginn þar beint niður undan við sjóinn er fjárrétt. Í örnefnaskrá Minni Hattardals segir: „Skammt þar innar er klettur nokkur sem er skammt frá sjólínu og hlaðinn grjóttveggur á þrjá vegu frá hamrinum og hlið þar á, þetta var fjárrétt. Á hverju ári var féð rúíð hér og smalað saman og rekið í réttina.

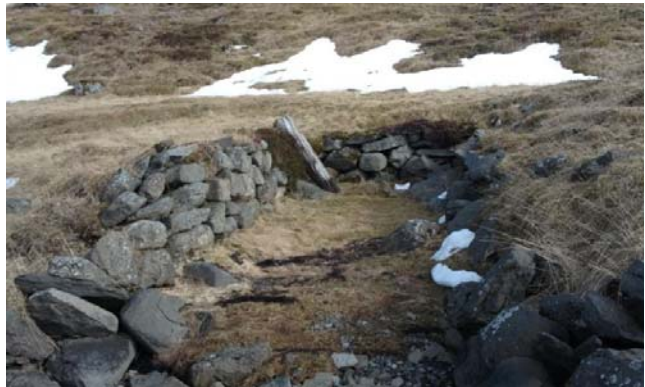
Hættumat: Mikil hættu vegna framkvæmda og sjávarrofs.

Mynd 36. Naustið er nokkuð heilt og sjá má viðarbút sem er hluti af spili sem notað hefur verið til að draga bát inn í naustið.

Tillaga að mótvægisáðgerðum: Merkja.

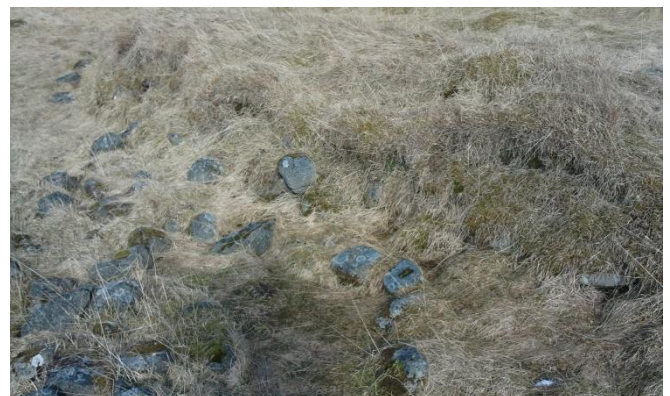
Mynd 37. Veggur sem eftir stendur af byggingu sem þarna hefur staðið áður.

Minjalýsing: Um er að ræða einn vegg sem er um 1 m á hæð og 1,5 m á breidd. Lengd hans er 8 m. Líklegt er að sjórinn sé búinn að taka allt nema þennan vegg sem eftir stendur rétt við þar sem sjórinn er að éta upp ströndina. Veggurinn er mjög gróinn en sér í hleðslur. Nokkuð er að grjóti við vegginn sem er líklega grjót sem er úr hinum

Tillaga að mótvægisáðgerðum: Merkja.

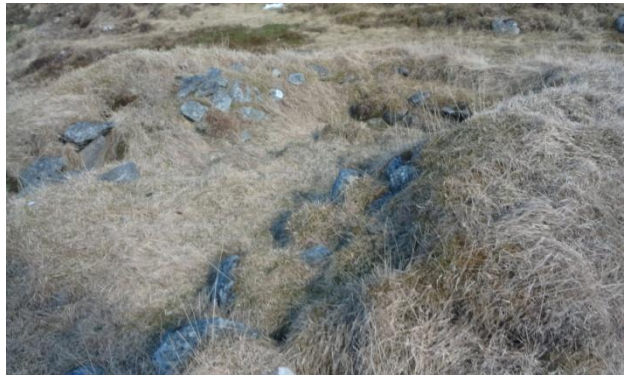
[47] og [48] er smá tangi við ströndina svipaður þeim sem þau naust standa á. Þar er að finna tvö naust hlið við hlið. Greinilegt er að sjórinn brýtur hratt af landi þarna.

Mynd 38. Naustið er nokkuð gróið en þó greinilegt.

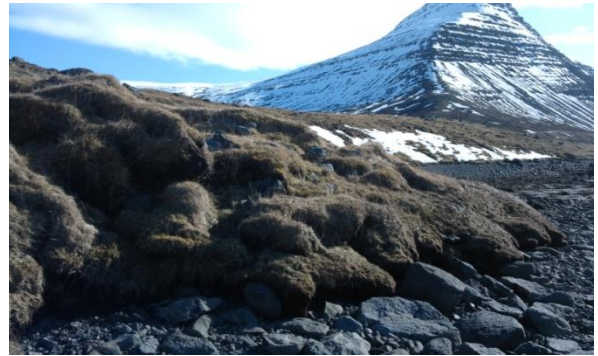
Mynd 39. Naustið er að hverfa vegna sjávarrofs, grjótið framman við það var eitt sinn hluti af veggjum þess.

Staðhættir: Fast við hlið [52] er annað naust. Það naust er nokkuð illa farið því sjórinn er búinn að brjóta helming þess og skola í burtu.

Tillaga að mótvægisáðgerðum: Merkja.

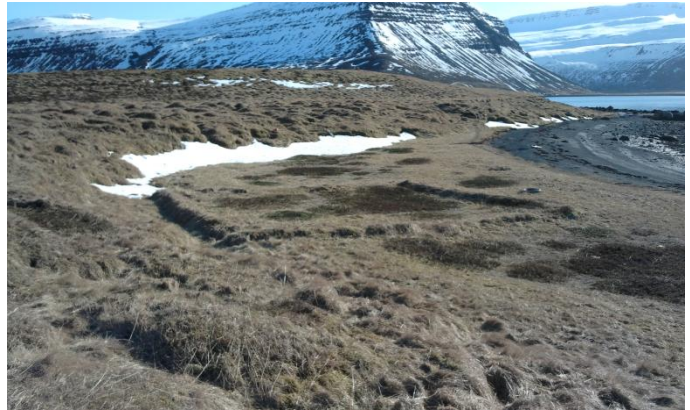
Mynd 40. Fjarrétt alveg niður við ströndina í Álftafirði

niður við fjöru. Þar er ferhyrnd fjarrétt.

Tillaga að mótvægisáðgerðum: Merkja.

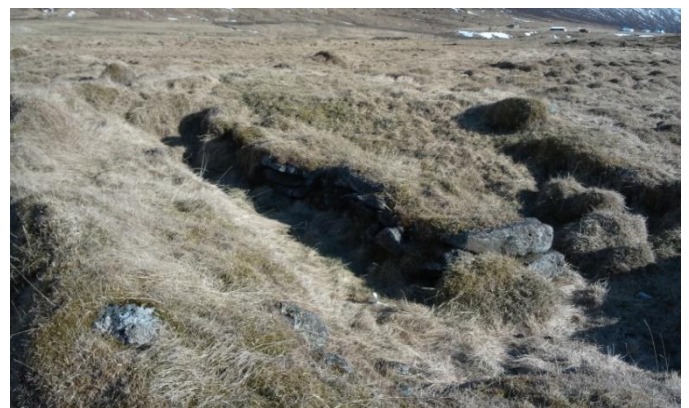
Minjalýsing: Fjánhúsið er 11 m á lengd og 8 m á breidd. Hleðslur eru grónar en greinilegar og í miðju

fjánhússins er garði eða jata eins og garðar nefnast á Vestfjörðum. Garðurinn er jafnframt grjóthlaðinn. Veggir eru um 1,2 m á hæð og um 1,5 m á breidd.

Mynd 41. Fjánhús með hlöðnum garða eða jötu.

Hættumat: Mikil hætta vegna framkvæmda og sjávarrofs.
